# Lote 4 - Rota: Raja Gabágia

**FRATAR**  
ENGENHARIA CONSULTIVA

| Diagnóstico da Calçada | Qualidade do Serviço | |
| Endereço: Rua Curitiba, 888 | 78 | B |

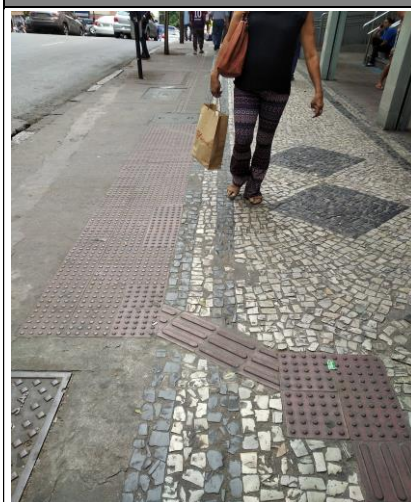
Foto Geral

| ID | Itens Avaliados | Respostas | Nota |
|---|---|---|---|
| P_2 | Qual a largura livre do Passeio ? | Acima de 1.50 m | 10 |
| P_3 | Tipo de revestimento da calçada ? | Pedra Portuguesa | 10 |
| P_4 | Existência de Buracos ? | Nenhum | 5 |
| P_5 | Condições Gerais do Piso e meio-fio da calçada ? | Ótimo(a) | 5 |
| P_9 | A calçada Possui Rebaixamento de Veículos correto ? | Não | 0 |
| P_11 | O Passeio está no padrão da SMPU ? | Não | 0 |
| P_16 | Classificação geral da calçada pelo pesquisador. | Ótimo(a) | 10 |
