# Lote 1 - Rota: Padre Pedro Pinto

| Diagnóstico da Calçada | Qualidade do Serviço | |
| Endereço: Rua Padre Pedro Pinto, s/nº | 65 | C |
| Data do Registro: 22/11/2019 10:03:45 | | |

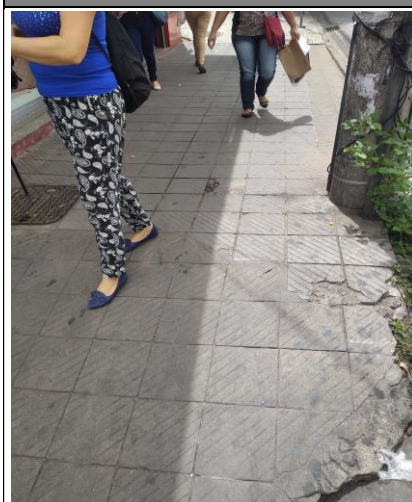
Foto Geral

| ID | Itens Avaliados | Respostas | Nota |
|---|---|---|---|
| P_4 | Existência de Buracos ? | Poucos | 5 |
| P_5 | Condições Gerais do Piso e meio-fio da calçada ? | Regular | 5 |
| P_16 | Classificação geral da calçada pelo pesquisador. | Regular | 5 |
