Lote 4 - Rota: Contorno

FRATAR
ENGENHARIA CONSULTIVA

Diagnóstico da Calçada		Qualidade do Serviço	
Endereço: Av.Contorno, 3653		77	B
Data do Registro: 09/11/2019 15:06:32			
Num. Lote CTM: 70099200285

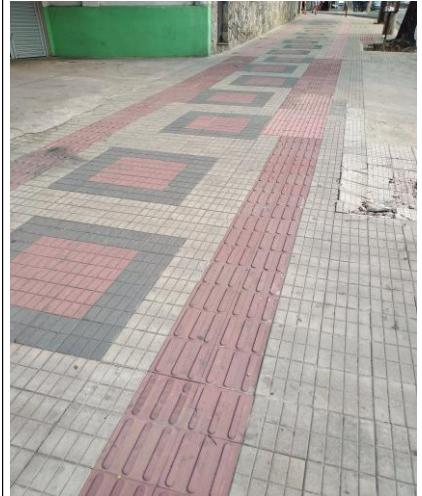
Foto Geral

ID	Itens Avaliados	Respostas	Nota
P_1	O Mobiliário urbano está dentro da faixa de serviço de 70 cm ?	Sim	-
P_2	Qual a largura livre do Passeio ?	Acima de 1.50 m	10
P_3	Tipo de revestimento da caçada ?	Ladrilho Hidráulico	10
P_4	Existencia de Buracos ?	Poucos	5
P_5	Condições Gerais do Piso e meio-fio da calçada ?	Ótimo(a)	10
P_6	Presença de desniveis ?	Nenhum	10
P_7	Tem rebaixamento de calçada para Pedestre ?	Não	10
P_8	Possui piso tátil ao longo da Calçada ?	Sim	-
P_9	A calçada Possui Rebaixamento de Veículos correto ?	Sim	10
P_10	Existencia de altura livre menor que 2,10 m ?	Não	-
P_11	O Passeio está no padrao da SMPU ?	Não	0
P_12	A testada possui prática de estacionamento sobre o passeio ?	Não	10
P_13	Existe algum dispositivo de Drenagem sobre a calçada ?	Sim	0
P_14	Existe PED em frente a testada ?	Não	-
P_15	Existe FTP em frente a testada ?	Não	-
P_16	Classificação geral da calçada pelo pesquisador.	Ótimo(a)	10
