# Lote 3 - Rota: Antônio Carlos II

**FRATAR**  
ENGENHARIA CONSULTIVA

| Diagnóstico da Calçada | Qualidade do Serviço | |
|---|---|---|
| Endereço: Av. Portugal, 320 | 75 | B |
| Num. Lote CTM: 200016000595 | | |

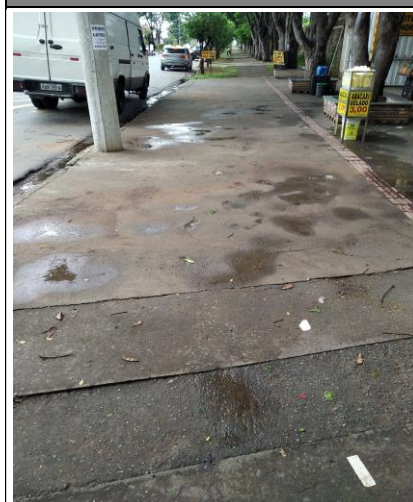
## Foto Geral

| ID | Itens Avaliados | Respostas | Nota |
|---|---|---|---|
| P_16 | Classificação geral da calçada pelo pesquisador. | Regular | 5 |

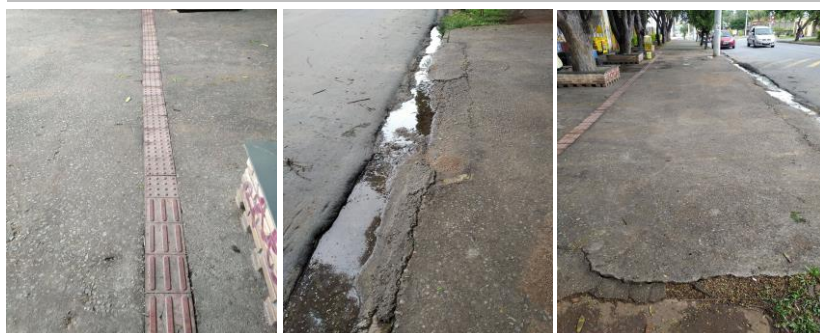
## Fotos Complementares - Detalhes do Passeio

| ID | Itens Avaliados | Respostas | Nota |
|---|---|---|---|
| P_9 | A calçada Possui Rebaixamento de Veículos correto ? | Não | 0 |
| P_11 | O Passeio está no padrão da SMPU ? | Não | 0 |

| ID | Itens Avaliados | Respostas | Nota |
|---|---|---|---|
| P_8_1 | O piso tátil está no eixo da faixa livre ? | Não | 0 |
| P_8_2 | Se tem uma leve mudança de direção está conforme a norma ? | Não | 0 |
