# Lote 4 - Rota: Contorno

| Diagnóstico da Calçada | Qualidade do Serviço | |
| Endereço: Av.Contorno, 8249 | 71 | B |
| Data do Registro: 30/10/2019 14:18:45 | | |

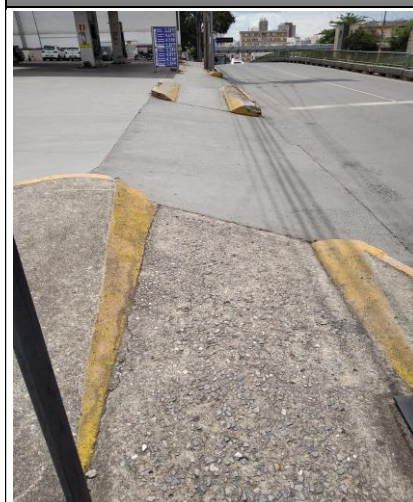
## Foto Geral

| ID | Itens Avaliados | Respostas | Nota |
|---|---|---|---|
| P_4 | Existência de Buracos ? | Poucos | 5 |
| P_5 | Condições Gerais do Piso e meio-fio da calçada ? | Regular | 5 |
| P_6 | Presença de desníveis ? | Leve | 7 |
| P_16 | Classificação geral da calçada pelo pesquisador. | Regular | 5 |
