# Lote 5 - Rota: Sul

**FRATAR**  
ENGENHARIA CONSULTIVA

Diagnóstico da Calçada		Qualidade do Serviço	
<b>Endereço:</b> Av. João Pinheiro, 146		<b>60</b>	<b>C</b>
<b>Data do Registro:</b> 02/11/2019 08:20:12			
<b>Num. Lote CTM:</b> 10281900360

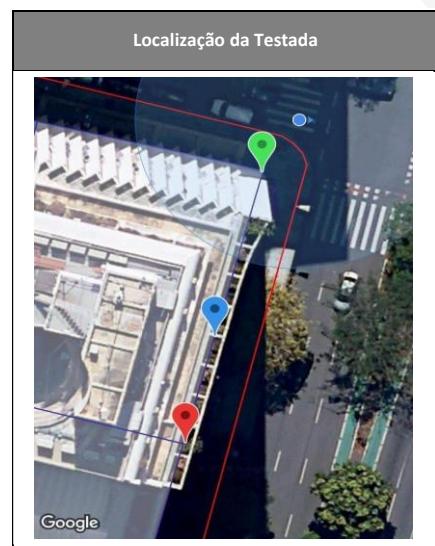
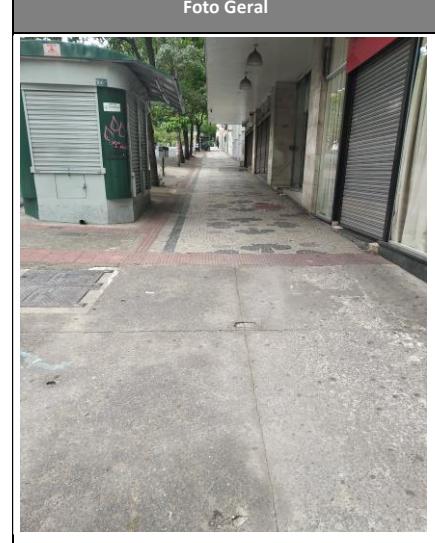
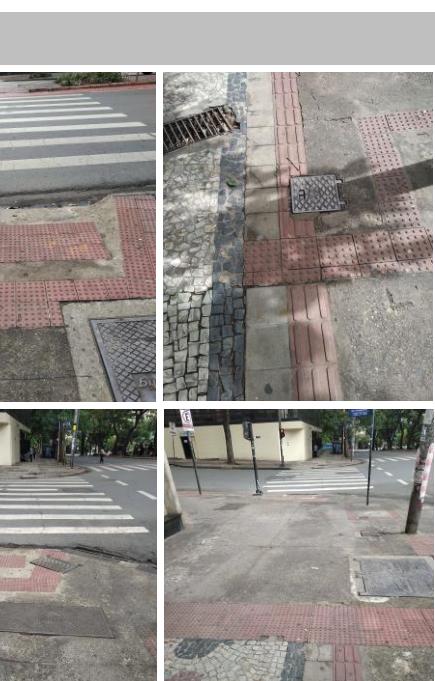
ID	Itens Avaliados	Respostas	Nota
P_1	O Mobiliário urbano está dentro da faixa de serviço de 70 cm ?	Sim	-
P_2	Qual a largura livre do Passeio ?	Acima de 1.50 m	10
P_3	Tipo de revestimento da caçada ?	Pedra Portuguesa	8
P_4	Existencia de Buracos ?	Poucos	5
P_5	Condições Gerais do Piso e meio-fio da calçada ?	Regular	0
P_6	Presença de desniveis ?	Nenhum	10
P_7	Tem rebaixamento de calçada para Pedestre ?	Sim	8
P_8	Possui piso tátil ao longo da Calçada ?	Sim	-
P_9	A calçada Possui Rebaixamento de Veículos correto ?	N.A	0
P_10	Existencia de altura livre menor que 2,10 m ?	Não	-
P_11	O Passeio está no padrao da SMPU ?	Não	0
P_12	A testada possui prática de estacionamento sobre o passeio ?	Não	10
P_13	Existe algum dispositivo de Drenagem sobre a calçada ?	Não	0
P_14	Existe PED em frente a testada ?	Não	-
P_15	Existe FTP em frente a testada ?	Sim	-
P_16	Classificação geral da calçada pelo pesquisador.	Regular	0

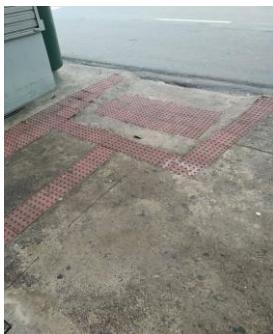
### Fotos Complementares - Detalhes do Passeio

ID	Itens Avaliados	Respostas	Nota
P_7_1	O Mobiliário urbano está dentro da faixa de serviço de 70 cm ?	Rebaixo Tipo 1 (trapézio)	0
P_7_1_1	Qual a largura livre do Passeio ?	Sim	0
P_7_1_2	Tipo de revestimento da caçada ?	0	0
P_7_2	Existencia de Buracos ?	Não	-1
P_7_3	Condições Gerais do Piso e meio-fio da calçada ?	Sim	0
P_7_3_1	Presença de desniveis ?	Tem só piso de alerta	-1
P_8_1	Tem rebaixamento de calçada para Pedestre ?	Sim	0
P_8_2	Possui piso tátil ao longo da Calçada ?	Não	0
P_8_2_1	A calçada Possui Rebaixamento de Veículos correto ?	Sim	0
P_8_2_2	Existencia de altura livre menor que 2,10 m ?	Não	0
P_8_2_3	O Passeio está no padrão da SMPU ?	Sim	0
P_8_3	A testada possui prática de estacionamento sobre o passeio ?	Não	0
P_8_4	Existe algum dispositivo de Drenagem sobre a calçada ?	Não	0
P_8_5	Existe PED em frente a testada ?	N.A	0
P_8_6	Existe FTP em frente a testada ?	0	0
P_13_1	Classificação geral da calçada pelo pesquisador.	Regular	0
