# Lote 5 - Rota: Sul

**FRATAR**  
ENGENHARIA CONSULTIVA

| Diagnóstico da Calçada | Qualidade do Serviço | |
| Endereço: Av. Cristovão Colombo, 55 | 52 | C |

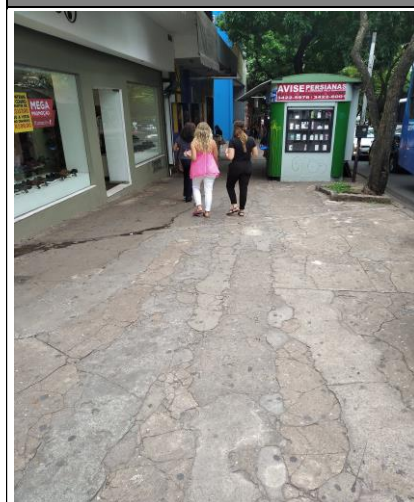
## Foto Geral

| ID | Itens Avaliados | Respostas | Nota |
|---|---|---|---|
| P_16 | Classificação geral da calçada pelo pesquisador. | Ruim | 10 |

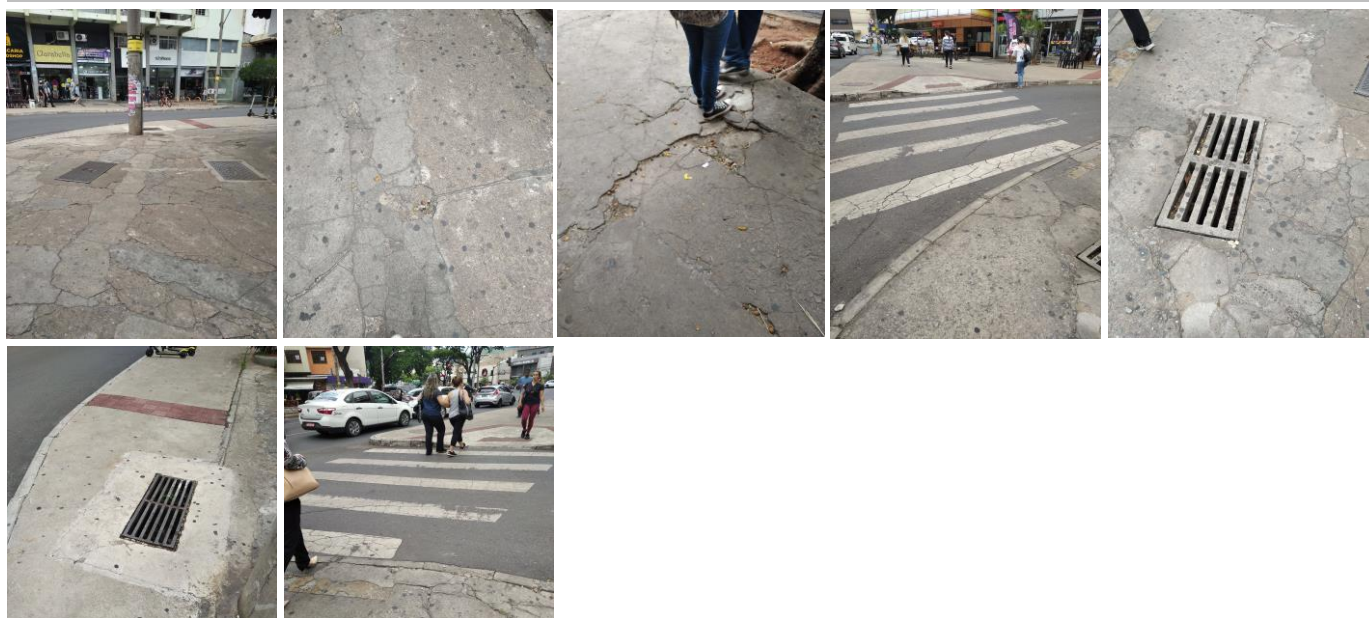
## Fotos Complementares - Detalhes do Passeio

| ID | Itens Avaliados | Respostas | Nota |
|---|---|---|---|
| P_4 | Existência de Buracos ? | Poucos | 5 |
| P_5 | Condições Gerais do Piso e meio-fio da calçada ? | Regular | 5 |
