# Lote 4 - Rota: Contorno

| Diagnóstico da Calçada | Qualidade do Serviço | |
| Endereço: Av.Contorno, 1887 | 75 | B |
| Data do Registro: 01/11/2019 16:58:26 | | |

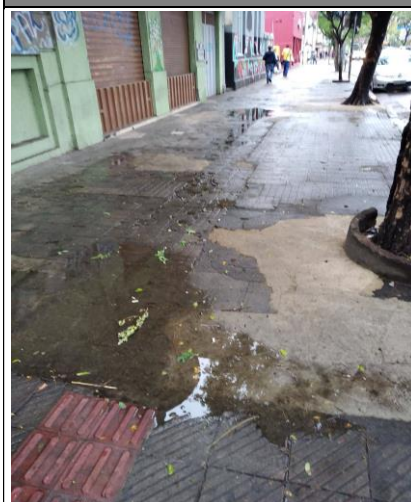
## Foto Geral

| ID | Itens Avaliados | Respostas | Nota |
|---|---|---|---|
| P_4 | Existência de Buracos ? | Poucos | 5 |
| P_5 | Condições Gerais do Piso e meio-fio da calçada ? | Regular | 5 |
| P_16 | Classificação geral da calçada pelo pesquisador. | Regular | 5 |
