# Lote 4 - Rota: Contorno

**FRATAR**  
ENGENHARIA CONSULTIVA

| Diagnóstico da Calçada | Qualidade do Serviço | |
| Endereço: Av.Contorno, 8863 | 72 | B |

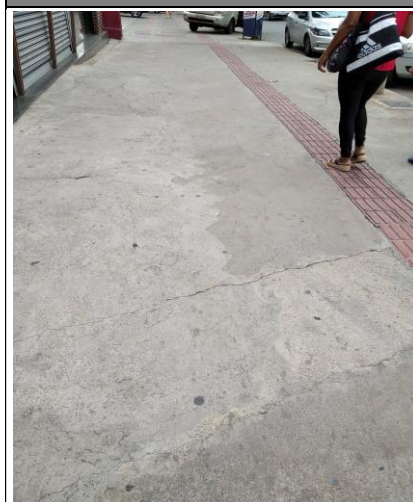
Foto Geral

| ID | Itens Avaliados | Respostas | Nota |
|---|---|---|---|
| P_4 | Existência de Buracos ? | Poucos | 5 |
| P_6 | Presença de desníveis ? | Leve | 7 |
| P_9 | A calçada Possui Rebaixamento de Veículos correto ? | Não | 0 |
| P_11 | O Passeio está no padrão da SMPU ? | Não | 0 |
| P_16 | Classificação geral da calçada pelo pesquisador. | Ótimo(a) | 10 |
