# Lote 4 - Rota: Raja Gabáglia

**FRATAR**  
ENGENHARIA CONSULTIVA

| Diagnóstico da Calçada | Qualidade do Serviço | |
| Endereço: Rua São Paulo, 1288 | 63 | C |

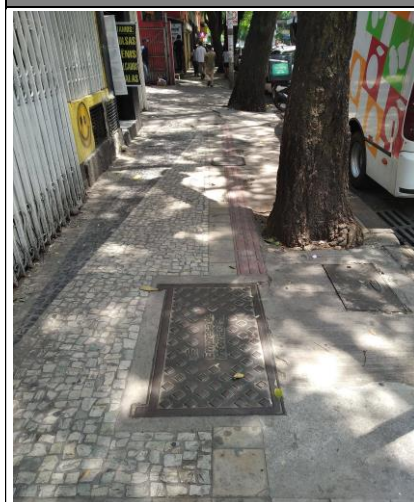
## Foto Geral

| ID | Itens Avaliados | Respostas | Nota |
|---|---|---|---|
| P_3 | Tipo de revestimento da calçada ? | Pedra Portuguesa | 8 |
| P_4 | Existência de Buracos ? | Poucos | 10 |
| P_5 | Condições Gerais do Piso e meio-fio da calçada ? | Regular | 10 |
| P_16 | Classificação geral da calçada pelo pesquisador. | Regular | 10 |
