# Lote 1 - Rota: Padre Pedro Pinto

**FRATAR**  
ENGENHARIA CONSULTIVA

| Diagnóstico da Calçada | Qualidade do Serviço | |
|---|---|---|
| Endereço: Rua Padre Pedro Pinto, 4946 | 78 | B |

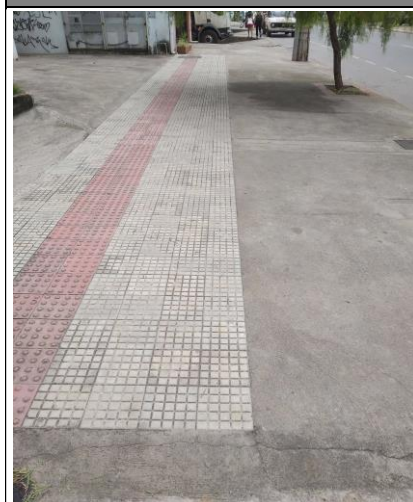
Foto Geral

| ID | Itens Avaliados | Respostas | Nota |
|---|---|---|---|
| P_6 | Presença de desníveis ? | Médio | 3 |
| P_9 | A calçada Possui Rebaixamento de Veículos correto ? | Não | 0 |
| P_11 | O Passeio está no padrão da SMPU ? | Não | 0 |

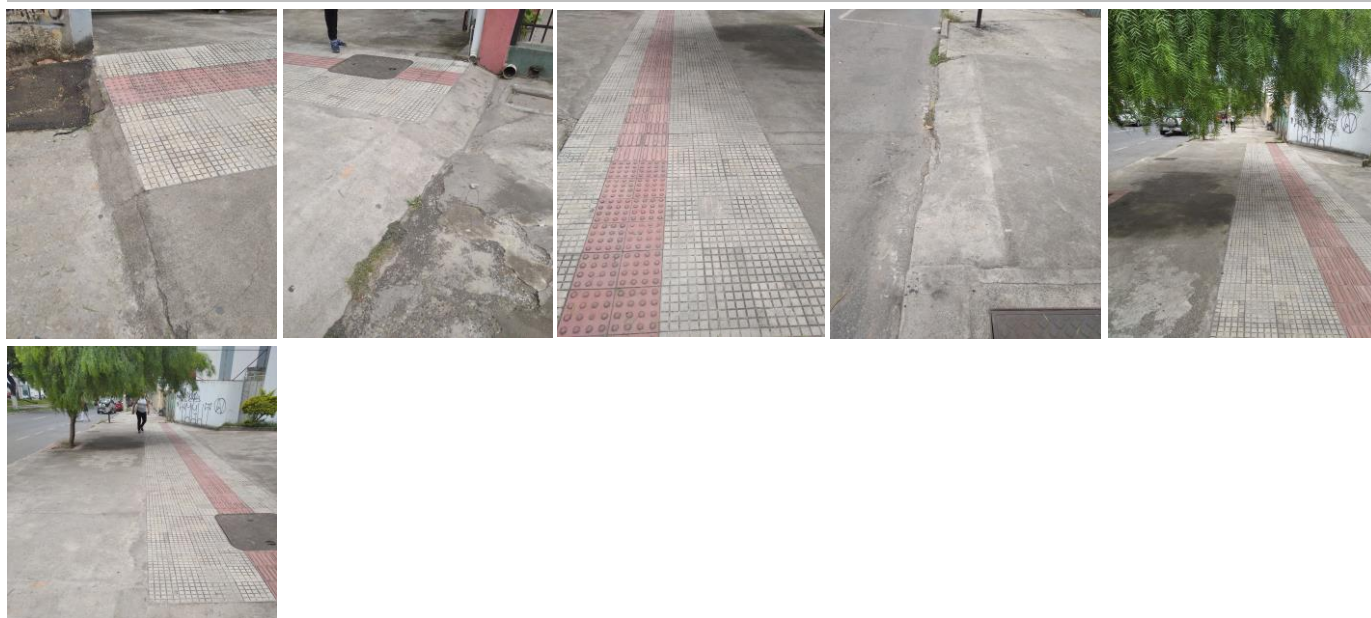
Fotos Complementares - Detalhes do Passeio

| ID | Itens Avaliados | Respostas | Nota |
|---|---|---|---|
| P_8_1 | O piso tátil está no eixo da faixa livre ? | Não | 0 |
| P_8_2 | Se tem uma leve mudança de direção está conforme a norma ? | Não | 0 |
