# Lote 4 - Rota: Contorno

**FRATAR**  
ENGENHARIA CONSULTIVA

| Diagnóstico da Calçada | Qualidade do Serviço | |
| Endereço: Av.Contorno, 5756 | 85 | B |

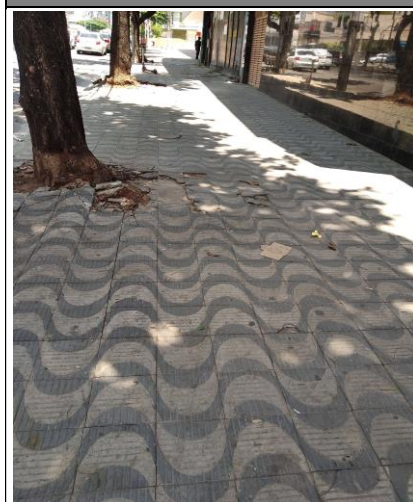
## Foto Geral

| ID | Itens Avaliados | Respostas | Nota |
|---|---|---|---|
| P_4 | Existência de Buracos ? | Poucos | 5 |
| P_5 | Condições Gerais do Piso e meio-fio da calçada ? | Ótimo(a) | 10 |
| P_11 | O Passeio está no padrão da SMPU ? | Não | 0 |
| P_16 | Classificação geral da calçada pelo pesquisador. | Ótimo(a) | 10 |
