# Lote 1 - Rota: Noroeste

Diagnóstico da Calçada		Qualidade do Serviço	
Endereço: Av. Ivaí, 951		80	B
Data do Registro: 12/11/2019 14:16:38			
Num. Lote CTM: 130570000410

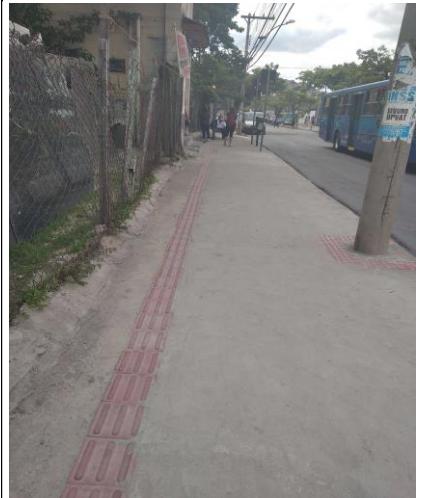
## Foto Geral

ID	Itens Avaliados	Respostas	Nota
P_1	O Mobiliário urbano está dentro da faixa de serviço de 70 cm ?	Sim	-
P_2	Qual a largura livre do Passeio ?	Acima de 1.50 m	10
P_3	Tipo de revestimento da caçada ?	Concreto	10
P_4	Existencia de Buracos ?	Nenhum	10
P_5	Condições Gerais do Piso e meio-fio da calçada ?	Ótimo(a)	10
P_6	Presença de desniveis ?	Nenhum	10
P_7	Tem rebaixamento de calçada para Pedestre ?	Não	10
P_8	Possui piso tátil ao longo da Calçada ?	Sim	-
P_9	A calçada Possui Rebaixamento de Veículos correto ?	Não	0
P_10	Existencia de altura livre menor que 2,10 m ?	Não	-
P_11	O Passeio está no padrao da SMPU ?	Não	0
P_12	A testada possui prática de estacionamento sobre o passeio ?	Não	10
P_13	Existe algum dispositivo de Drenagem sobre a calçada ?	Não	0
P_14	Existe PED em frente a testada ?	Sim	-
P_15	Existe FTP em frente a testada ?	Não	-
P_16	Classificação geral da calçada pelo pesquisador.	Ótimo(a)	10
