# Lote 3 - Rota: Antônio Carlos II

**FRATAR**  
ENGENHARIA CONSULTIVA

| Diagnóstico da Calçada | Qualidade do Serviço | |
|---|---|---|
| Endereço: Av. Portugal, 2030 | 70 | C |
| Num. Lote CTM: 200076500650 | | |

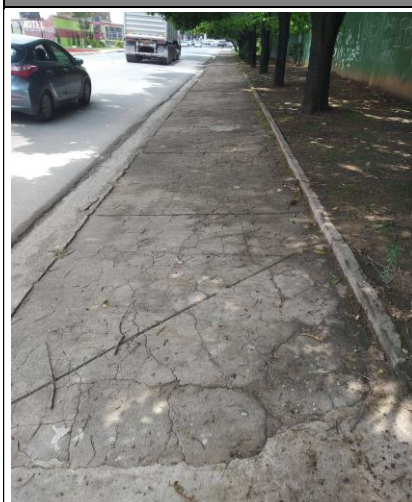
## Foto Geral

| ID | Itens Avaliados | Respostas | Nota |
|---|---|---|---|
| P_4 | Existência de Buracos ? | Poucos | 5 |
| P_9 | A calçada Possui Rebaixamento de Veículos correto ? | Não | 0 |
| P_11 | O Passeio está no padrão da SMPU ? | Não | 0 |
| P_16 | Classificação geral da calçada pelo pesquisador. | Regular | 5 |
