# Lote 5 - Rota: Sul

| Diagnóstico da Calçada | Qualidade do Serviço | |
| Endereço: Av. Nossa Sra. Do Carmo, s/nº | 25 | E |
| Num. Lote CTM: 90466800270 | | |

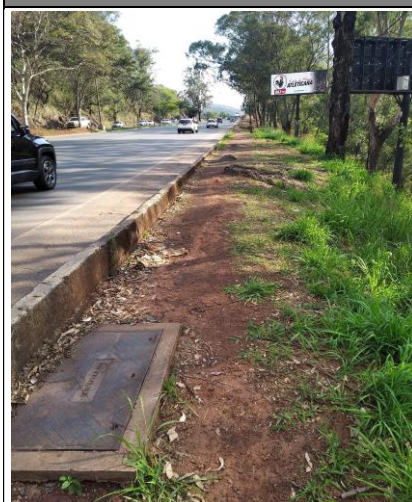
## Foto Geral

| ID | Itens Avaliados | Respostas | Nota |
|---|---|---|---|
| P_3 | Tipo de revestimento da calçada ? | Terra | -10 |
| P_5 | Condições Gerais do Piso e meio-fio da calçada ? | Péssimo | 0 |
| P_6 | Presença de desníveis ? | Severo | 10 |
| P_16 | Classificação geral da calçada pelo pesquisador. | Ruim | 0 |

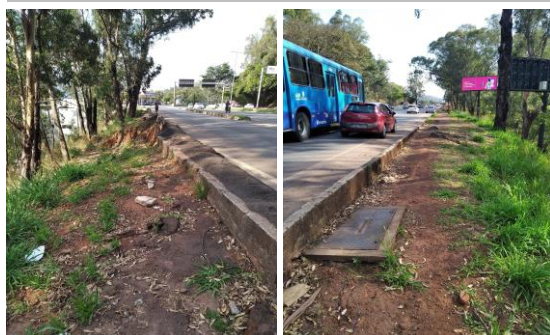
## Fotos Complementares - Detalhes do Passeio

| ID | Itens Avaliados | Respostas | Nota |
|---|---|---|---|
| P_4 | Existência de Buracos ? | Poucos | 10 |
