# Lote 1 - Rota: Padre Pedro Pinto

| Diagnóstico da Calçada | Qualidade do Serviço | |
| Endereço: Rua Padre Pedro Pinto, 6120 | 77 | B |
| Data do Registro: 13/11/2019 12:03:25 | | |

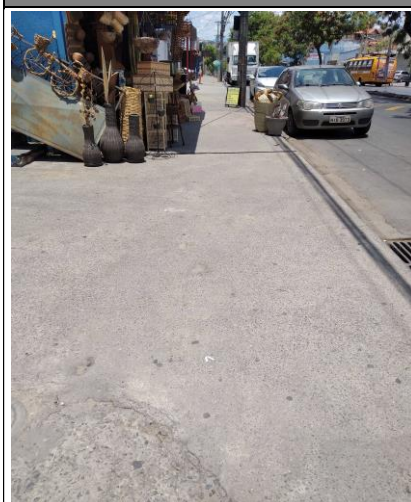
Foto Geral

| ID | Itens Avaliados | Respostas | Nota |
|---|---|---|---|
| P_6 | Presença de desníveis ? | Leve | 7 |
| P_11 | O Passeio está no padrão da SMPU ? | Não | 0 |
| P_16 | Classificação geral da calçada pelo pesquisador. | Ótimo(a) | 10 |
