# Lote 3 - Rota: Leste 3

**FRATAR**  
ENGENHARIA CONSULTIVA

| Diagnóstico da Calçada | Qualidade do Serviço | |
| Endereço: Av. Andradas, s/nº | 48 | D |

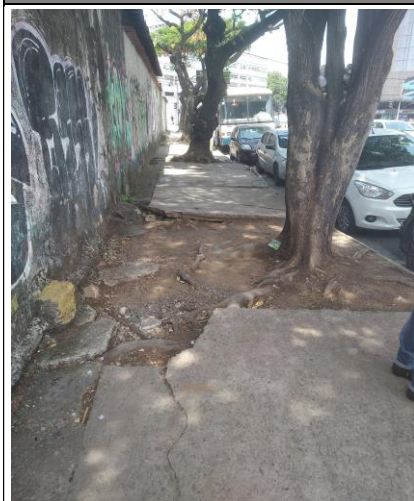
## Foto Geral

| ID | Itens Avaliados | Respostas | Nota |
|---|---|---|---|
| P_4 | Existência de Buracos ? | Poucos | 5 |
| P_5 | Condições Gerais do Piso e meio-fio da calçada ? | Péssimo | 0 |
| P_6 | Presença de desníveis ? | Médio | 3 |
| P_9 | A calçada Possui Rebaixamento de Veículos correto ? | Não | 0 |
| P_11 | O Passeio está no padrão da SMPU ? | Não | 0 |
| P_16 | Classificação geral da calçada pelo pesquisador. | Ruim | 0 |
