# Lote 1 - Rota: Noroeste

**FRATAR**  
ENGENHARIA CONSULTIVA

| Diagnóstico da Calçada | Qualidade do Serviço | |
| Endereço: Av. Ivaí, 880 | 63 | C |

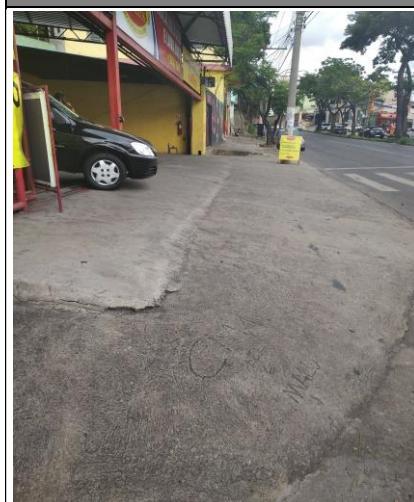
Foto Geral

| ID | Itens Avaliados | Respostas | Nota |
|---|---|---|---|
| P_5 | Condições Gerais do Piso e meio-fio da calçada ? | Regular | 5 |
| P_6 | Presença de desníveis ? | Médio | 3 |
| P_9 | A calçada Possui Rebaixamento de Veículos correto ? | Não | 0 |
| P_11 | O Passeio está no padrão da SMPU ? | Não | 0 |
| P_16 | Classificação geral da calçada pelo pesquisador. | Regular | 5 |
