# Lote 4 - Rota: Raja Gabáglia

| Diagnóstico da Calçada | Qualidade do Serviço | |
| Endereço: Rua Curitiba, 1269 | 65 | C |
| Data do Registro: 12/11/2019 10:59:32 | | |

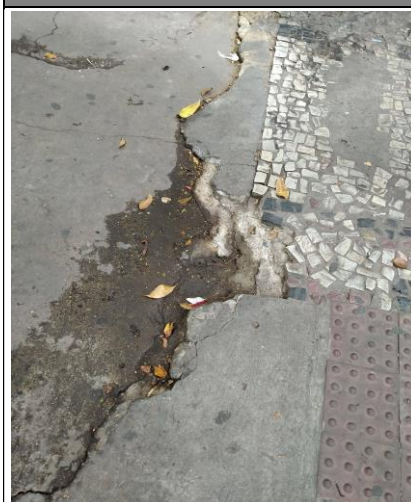
## Foto Geral

| ID | Itens Avaliados | Respostas | Nota |
|---|---|---|---|
| P_4 | Existência de Buracos ? | Poucos | 5 |
| P_5 | Condições Gerais do Piso e meio-fio da calçada ? | Regular | 5 |
| P_16 | Classificação geral da calçada pelo pesquisador. | Regular | 5 |
