# Lote 4 - Rota: Contorno

| Diagnóstico da Calçada | Qualidade do Serviço | |
| Endereço: Av.Contorno, 7938 | 92 | A |
| Data do Registro: 30/10/2019 15:30:55 | | |

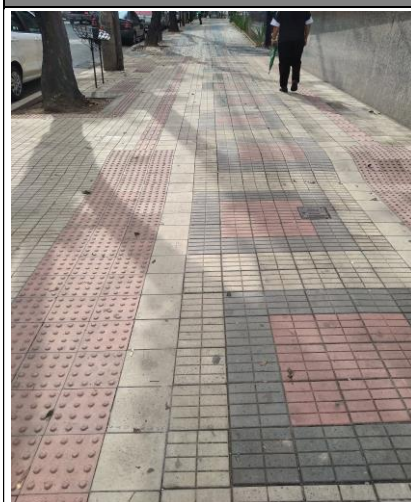
Foto Geral

| ID | Itens Avaliados | Respostas | Nota |
|---|---|---|---|
| P_5 | Condições Gerais do Piso e meio-fio da calçada ? | Ótimo(a) | 10 |
| P_6 | Presença de desníveis ? | Leve | 7 |
| P_16 | Classificação geral da calçada pelo pesquisador. | Ótimo(a) | 10 |
