# Lote 4 - Rota: Contorno

**FRATAR**  
ENGENHARIA CONSULTIVA

| Diagnóstico da Calçada | Qualidade do Serviço | |
| Endereço: Av.Contorno, 10060 | 88 | B |

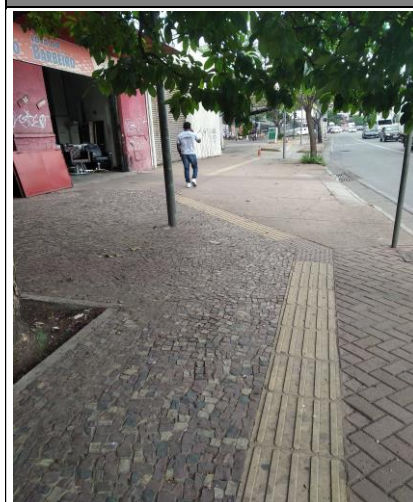
Foto Geral

| ID | Itens Avaliados | Respostas | Nota |
|---|---|---|---|
| P_16 | Classificação geral da calçada pelo pesquisador. | Ótimo(a) | 10 |
