# Lote 4 - Rota: Raja Gabágia

| Diagnóstico da Calçada | Qualidade do Serviço | |
| Endereço: Rua Curitiba, 1660 | 76 | B |
| Data do Registro: 12/11/2019 09:35:49 | | |

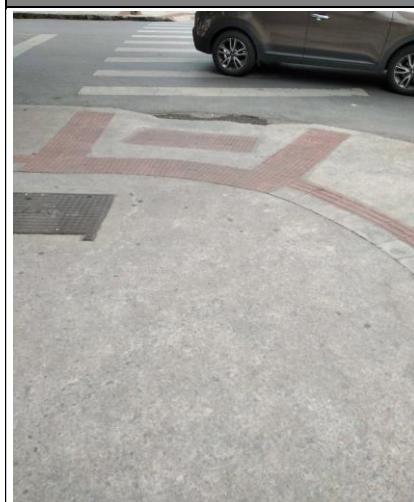
Foto Geral

| ID | Itens Avaliados | Respostas | Nota |
|---|---|---|---|
| P_2 | Qual a largura livre do Passeio ? | Acima de 1.50 m | 10 |
| P_3 | Tipo de revestimento da calçada ? | Pedra Portuguesa | 8 |
| P_4 | Existência de Buracos ? | Nenhum | 10 |
| P_5 | Condições Gerais do Piso e meio-fio da calçada ? | Ótimo(a) | 10 |
| P_6 | Presença de desníveis ? | Nenhum | 10 |
| P_7 | Tem rebaixamento de calçada para Pedestre ? | Sim | 8 |
| P_11 | O Passeio está no padrão da SMPU ? | Não | 0 |
| P_16 | Classificação geral da calçada pelo pesquisador. | Ótimo(a) | 10 |
