# Lote 4 - Rota: Contorno

**FRATAR**  
ENGENHARIA CONSULTIVA

| Diagnóstico da Calçada | Qualidade do Serviço | |
| Endereço: Av.Contorno, s/nº | 67 | C |

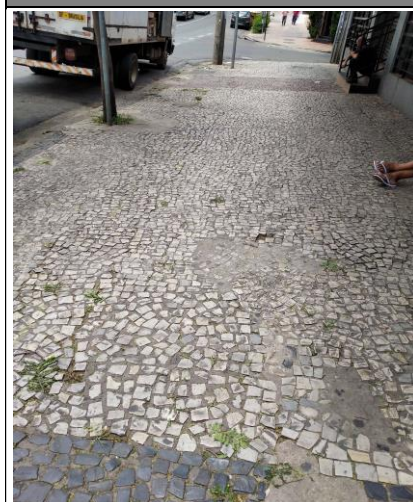
## Foto Geral

| ID | Itens Avaliados | Respostas | Nota |
|---|---|---|---|
| P_4 | Existência de Buracos ? | Poucos | 5 |
| P_5 | Condições Gerais do Piso e meio-fio da calçada ? | Regular | 5 |
| P_11 | O Passeio está no padrão da SMPU ? | Não | 0 |
