# Lote 3 - Rota: Augusto de Lima

| Diagnóstico da Calçada | Qualidade do Serviço | |
| Endereço: Av. Augusto de Lima, 1808 | 65 | C |
| Data do Registro: 07/11/2019 09:30:07 | | |

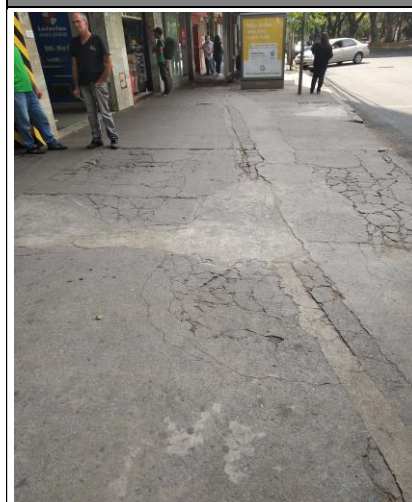
## Foto Geral

| ID | Itens Avaliados | Respostas | Nota |
|---|---|---|---|
| P_4 | Existência de Buracos ? | Poucos | 5 |
| P_5 | Condições Gerais do Piso e meio-fio da calçada ? | Regular | 5 |
| P_9 | A calçada Possui Rebaixamento de Veículos correto ? | Não | 0 |
| P_11 | O Passeio está no padrão da SMPU ? | Não | 0 |
| P_16 | Classificação geral da calçada pelo pesquisador. | Regular | 5 |
