# Lote 1 - Rota: Padre Pedro Pinto

**FRATAR**  
ENGENHARIA CONSULTIVA

| Diagnóstico da Calçada | Qualidade do Serviço | |
| Endereço: Rua Padre Pedro Pinto, 2932 | 70 | C |

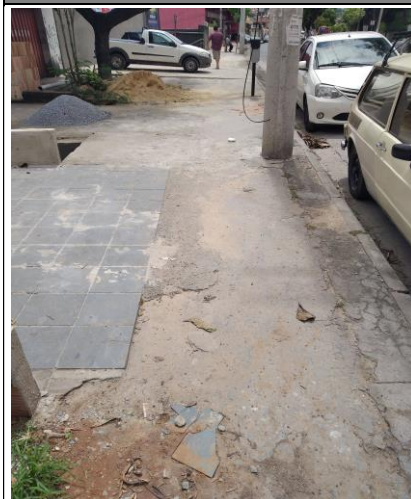
Foto Geral

| ID | Itens Avaliados | Respostas | Nota |
|---|---|---|---|
| P_5 | Condições Gerais do Piso e meio-fio da calçada ? | Regular | 5 |
| P_16 | Classificação geral da calçada pelo pesquisador. | Regular | 5 |

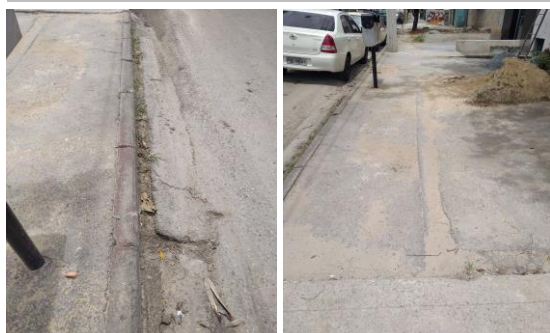
Fotos Complementares - Detalhes do Passeio

| ID | Itens Avaliados | Respostas | Nota |
|---|---|---|---|
| P_9 | A calçada Possui Rebaixamento de Veículos correto ? | Não | 0 |
| P_11 | O Passeio está no padrão da SMPU ? | Não | 0 |
