# Lote 1 - Rota: Padre Pedro Pinto

**FRATAR**  
ENGENHARIA CONSULTIVA

| Diagnóstico da Calçada | Qualidade do Serviço | |
| Endereço: Rua Padre Pedro Pinto, 1433 | 60 | C |

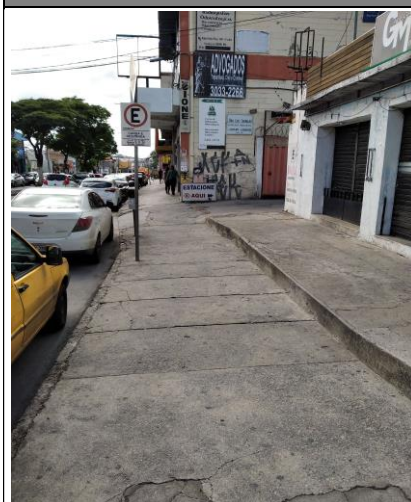
Foto Geral

| ID | Itens Avaliados | Respostas | Nota |
|---|---|---|---|
| P_5 | Condições Gerais do Piso e meio-fio da calçada ? | Regular | 5 |
| P_6 | Presença de desníveis ? | Severo | 0 |
| P_9 | A calçada Possui Rebaixamento de Veículos correto ? | Não | 0 |
| P_11 | O Passeio está no padrão da SMPU ? | Não | 0 |
| P_16 | Classificação geral da calçada pelo pesquisador. | Regular | 5 |
