# Lote 5 - Rota: Afonso Pena

**FRATAR**  
ENGENHARIA CONSULTIVA

| Diagnóstico da Calçada | Qualidade do Serviço | |
| Endereço: Av. Afonso Pena, 3148 | 66 | C |

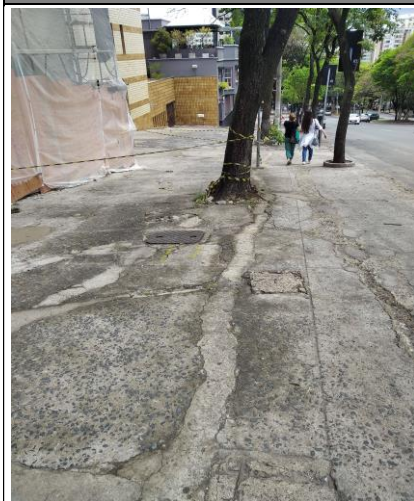
Foto Geral

| ID | Itens Avaliados | Respostas | Nota |
|---|---|---|---|
| P_5 | Condições Gerais do Piso e meio-fio da calçada ? | Regular | 10 |
| P_6 | Presença de desníveis ? | Leve | 10 |
| P_16 | Classificação geral da calçada pelo pesquisador. | Regular | 10 |

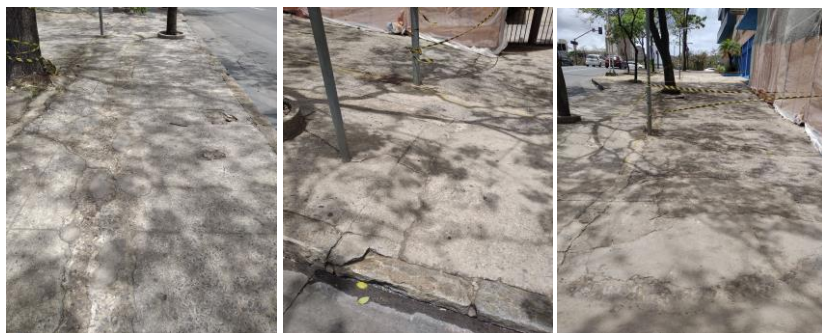
Fotos Complementares - Detalhes do Passeio

| ID | Itens Avaliados | Respostas | Nota |
|---|---|---|---|
| P_4 | Existência de Buracos ? | Poucos | 10 |
