# Lote 5 - Rota: Sul

| Diagnóstico da Calçada | Qualidade do Serviço | |
| Endereço: Av. Nossa Sra. Do Carmo, 1399 | 54 | C |
| Num. Lote CTM: 80169500140 | | |

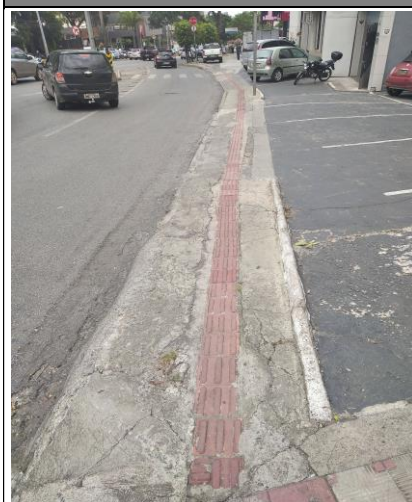
## Foto Geral

| ID | Itens Avaliados | Respostas | Nota |
|---|---|---|---|
| P_4 | Existência de Buracos ? | Poucos | 5 |
| P_5 | Condições Gerais do Piso e meio-fio da calçada ? | Regular | 5 |
| P_9 | A calçada Possui Rebaixamento de Veículos correto ? | Não | 0 |
| P_11 | O Passeio está no padrão da SMPU ? | Não | 0 |
| P_16 | Classificação geral da calçada pelo pesquisador. | Regular | 5 |
