Lote 4 - Rota: Contorno

Diagnóstico da Calçada		Qualidade do Serviço	
Endereço: Av.Contorno, 1771		77	B
Data do Registro: 01/11/2019 16:47:33			
Num. Lote CTM: 60007600115

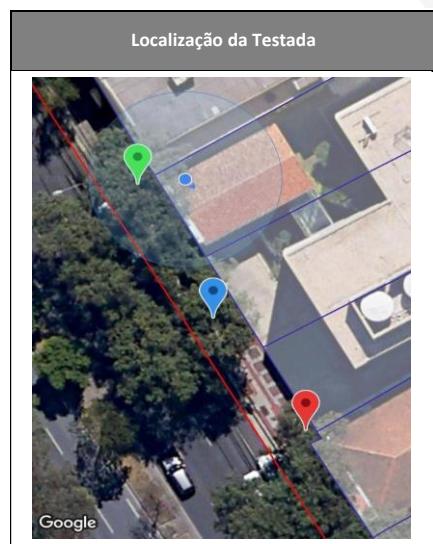
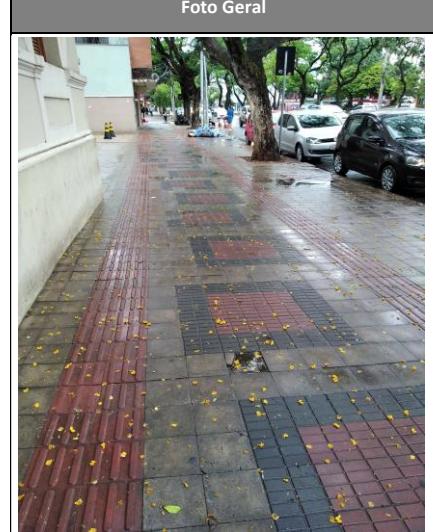
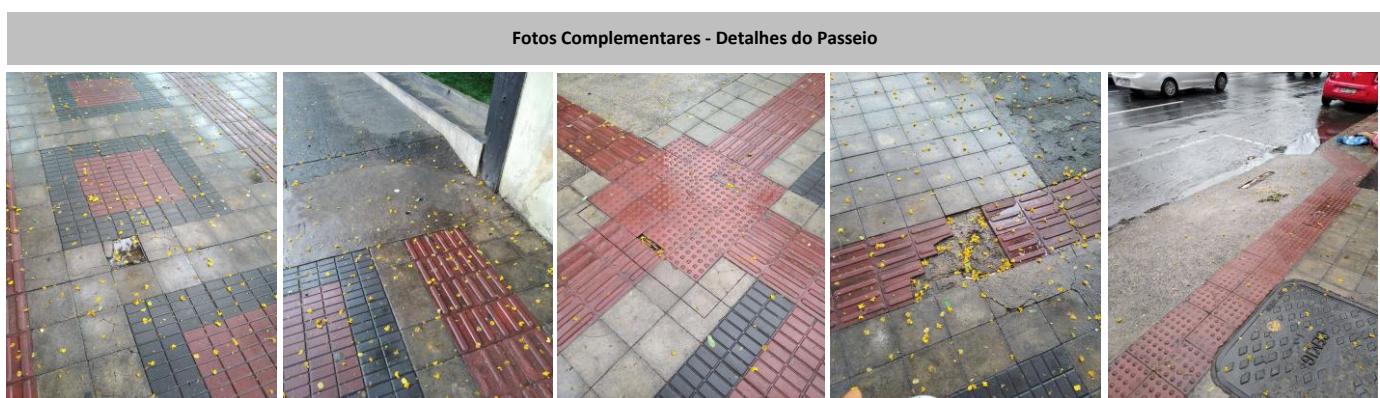
ID	Itens Avaliados	Respostas	Nota
P_1	O Mobiliário urbano está dentro da faixa de serviço de 70 cm ?	Sim	-
P_2	Qual a largura livre do Passeio ?	Acima de 1.50 m	10
P_3	Tipo de revestimento da caçada ?	Ladrilho Hidráulico	10
P_4	Existencia de Buracos ?	Poucos	5
P_5	Condições Gerais do Piso e meio-fio da calçada ?	Ótimo(a)	10
P_6	Presença de desniveis ?	Leve	7
P_7	Tem rebaixamento de calçada para Pedestre ?	Não	10
P_8	Possui piso tátil ao longo da Calçada ?	Sim	-
P_9	A calçada Possui Rebaixamento de Veículos correto ?	Não	0
P_10	Existencia de altura livre menor que 2,10 m ?	Não	-
P_11	O Passeio está no padrao da SMPU ?	Sim	5
P_12	A testada possui prática de estacionamento sobre o passeio ?	Não	10
P_13	Existe algum dispositivo de Drenagem sobre a calçada ?	Não	0
P_14	Existe PED em frente a testada ?	Não	-
P_15	Existe FTP em frente a testada ?	Não	-
P_16	Classificação geral da calçada pelo pesquisador.	Ótimo(a)	10
