# Lote 4 - Rota: Raja Gabaglia

**FRATAR**  
ENGENHARIA CONSULTIVA

| Diagnóstico da Calçada | Qualidade do Serviço | |
|---|---|---|
| Endereço: Av. Raja Gabaglia, 1617 | 75 | B |

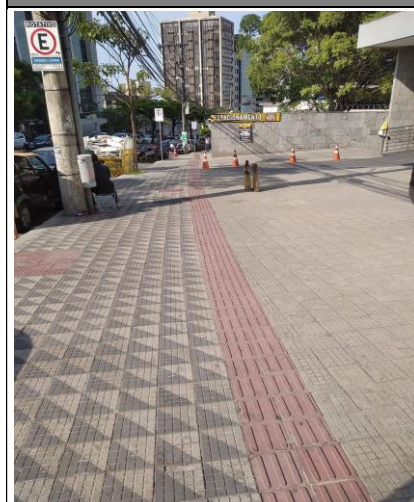
## Foto Geral

| ID | Itens Avaliados | Respostas | Nota |
|---|---|---|---|
| P_6 | Presença de desníveis ? | Severo | 0 |
| P_12 | A testada possui prática de estacionamento sobre o passeio ? | Sim | 0 |
