# Lote 1 - Rota: Padre Pedro Pinto

**FRATAR**  
ENGENHARIA CONSULTIVA

| Diagnóstico da Calçada | Qualidade do Serviço | |
|---|---|---|
| Endereço: Rua Padre Pedro Pinto, 2935 | 53 | C |
| Data do Registro: 21/11/2019 10:13:19 | | |

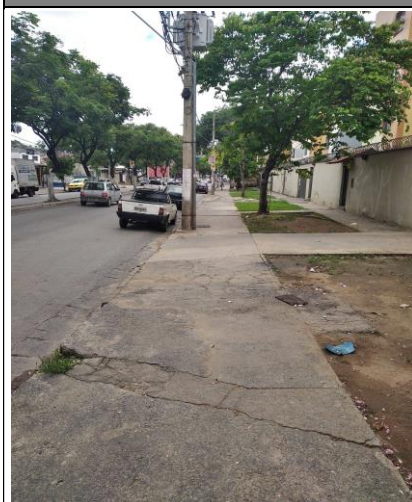
## Foto Geral

| ID | Itens Avaliados | Respostas | Nota |
|---|---|---|---|
| P_4 | Existência de Buracos ? | Poucos | 5 |
| P_5 | Condições Gerais do Piso e meio-fio da calçada ? | Péssimo | 0 |
| P_6 | Presença de desníveis ? | Médio | 3 |
| P_9 | A calçada Possui Rebaixamento de Veículos correto ? | Não | 0 |
| P_11 | O Passeio está no padrão da SMPU ? | Não | 0 |
| P_16 | Classificação geral da calçada pelo pesquisador. | Regular | 5 |
