# Lote 5 - Rota: Afonso Pena

| Diagnóstico da Calçada | Qualidade do Serviço | |
| Endereço: Rua Professor Moraes, 518 | 58 | C |
| Data do Registro: 12/11/2019 15:43:48 | | |

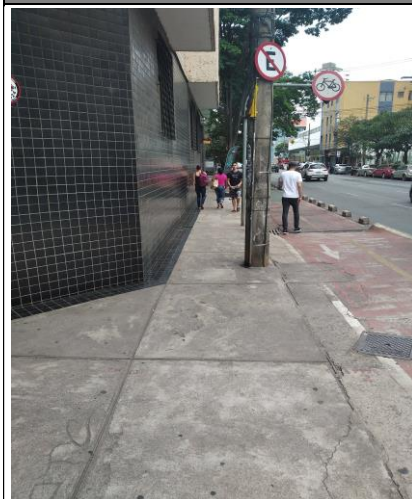
Foto Geral

| ID | Itens Avaliados | Respostas | Nota |
|---|---|---|---|
| P_16 | Classificação geral da calçada pelo pesquisador. | Regular | 10 |

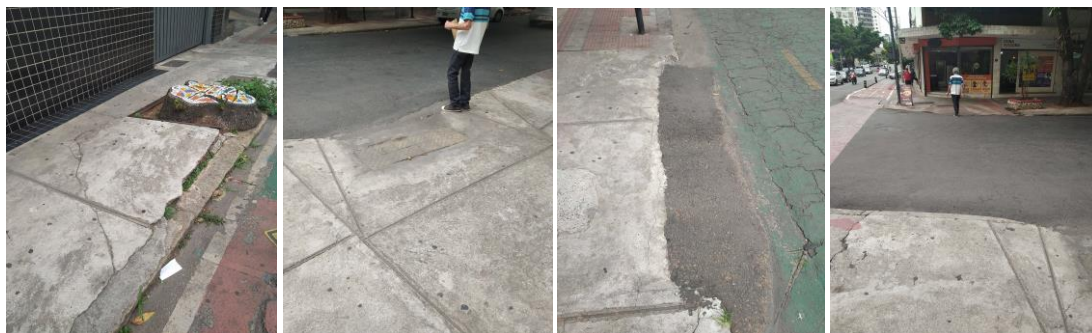
Fotos Complementares - Detalhes do Passeio

| ID | Itens Avaliados | Respostas | Nota |
|---|---|---|---|
| P_13_2 | | faixa de pedestres apagada devido a recapeamento do asfalto. | 0 |
