Diagnóstico da Calçada	Qualidade do Serviço	
Endereço: Av. Afonso Pena, 2828 Data do Registro: 02/11/2019 11:37:37 Num. Lote CTM: 10080000355	59	C

Lote 5 - Rota: Afonso Pena

FRATAR
ENGENHARIA CONSULTIVA

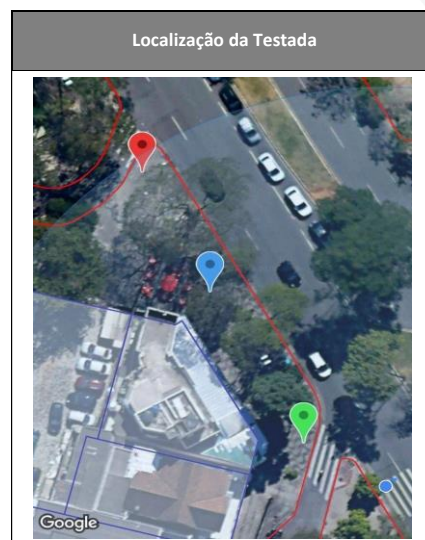
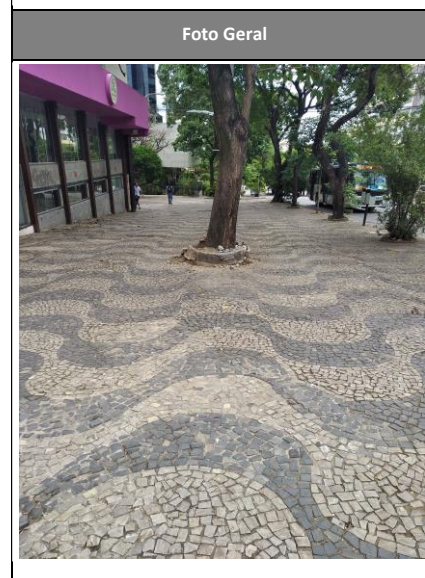
ID	Itens Avaliados	Respostas	Nota
P_1	O Mobiliário urbano está dentro da faixa de serviço de 70 cm ?	Sim	-
P_2	Qual a largura livre do Passeio ?	Acima de 1.50 m	10
P_3	Tipo de revestimento da calçada ?	Pedra Portuguesa	8
P_4	Existência de Buracos ?	Poucos	5
P_5	Condições Gerais do Piso e meio-fio da calçada ?	Ótimo(a)	5
P_6	Presença de desníveis ?	Nenhum	10
P_7	Tem rebaixamento de calçada para Pedestre ?	Sim	7
P_8	Possui piso tátil ao longo da Calçada ?	Não	-
P_9	A calçada Possui Rebaixamento de Veículos correto ?	N.A	0
P_10	Existência de altura livre menor que 2,10 m ?	Não	-
P_11	O Passeio está no padrão da SMPU ?	Não	0
P_12	A testada possui prática de estacionamento sobre o passeio ?	Não	10
P_13	Existe algum dispositivo de Drenagem sobre a calçada ?	Sim	0
P_14	Existe PED em frente a testada ?	Não	-
P_15	Existe FTP em frente a testada ?	Não	-
P_16	Classificação geral da calçada pelo pesquisador.	Regular	10
