Lote 4 - Rota: Contorno

FRATAR
ENGENHARIA CONSULTIVA

Diagnóstico da Calçada		Qualidade do Serviço	
Endereço: Av.Contorno, s/nº		40	D
Data do Registro: 29/10/2019 11:23:41			
Num. Lote CTM: 10537900195

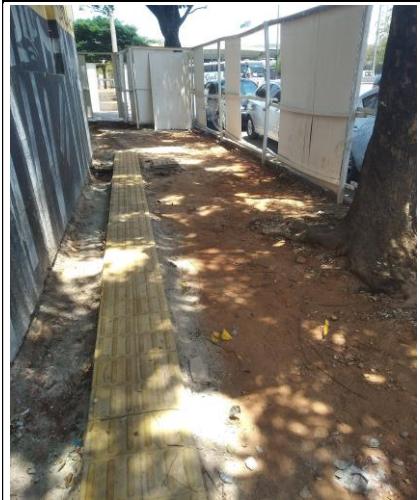
Foto Geral

ID	Itens Avaliados	Respostas	Nota
P_1	O Mobiliário urbano está dentro da faixa de serviço de 70 cm ?	Sim	-
P_2	Qual a largura livre do Passeio ?	Acima de 1.50 m	10
P_3	Tipo de revestimento da caçada ?	Terra	-10
P_4	Existencia de Buracos ?	Nenhum	10
P_5	Condições Gerais do Piso e meio-fio da calçada ?	Péssimo	0
P_6	Presença de desniveis ?	Nenhum	10
P_7	Tem rebaixamento de calçada para Pedestre ?	Não	10
P_8	Possui piso tátil ao longo da Calçada ?	Sim	-
P_9	A calçada Possui Rebaixamento de Veículos correto ?	Não	0
P_10	Existencia de altura livre menor que 2,10 m ?	Não	-
P_11	O Passeio está no padrao da SMPU ?	Não	0
P_12	A testada possui prática de estacionamento sobre o passeio ?	Não	10
P_13	Existe algum dispositivo de Drenagem sobre a calçada ?	Não	0
P_14	Existe PED em frente a testada ?	Não	-
P_15	Existe FTP em frente a testada ?	Não	-
P_16	Classificação geral da calçada pelo pesquisador.	Ruim	0
