# Lote 1 - Rota: Noroeste

**FRATAR**  
ENGENHARIA CONSULTIVA

| Diagnóstico da Calçada | Qualidade do Serviço | |
| Endereço: Av. Brigadeiro Eduardo Gomes, 1921 | 65 | C |

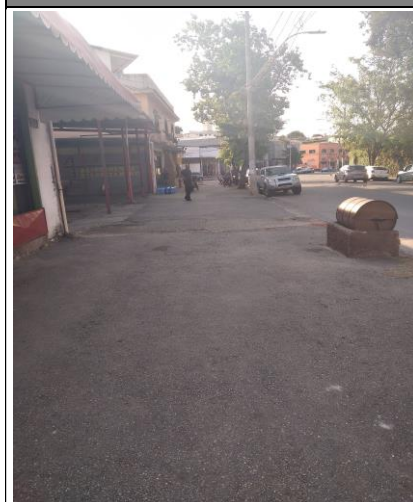
## Foto Geral

| ID | Itens Avaliados | Respostas | Nota |
|---|---|---|---|
| P_4 | Existência de Buracos ? | Poucos | 5 |
| P_5 | Condições Gerais do Piso e meio-fio da calçada ? | Regular | 5 |
| P_16 | Classificação geral da calçada pelo pesquisador. | Regular | 5 |
