Lote 4 - Rota: Raja Gabáglia

Diagnóstico da Calçada	Qualidade do Serviço
Endereço: Av. Raja Gabaglia, 1300 Data do Registro: 07/11/2019 10:05:56 Num. Lote CTM: 90719000450	89 B

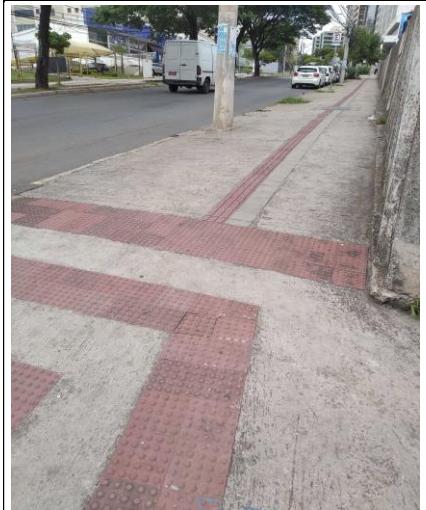
Foto Geral

ID	Itens Avaliados	Respostas	Nota
P_1	O Mobiliario urbano está dentro da faixa de serviço de 70 cm ?	Sim	-
P_2	Qual a largura livre do Passeio ?	Acima de 1.50 m	10
P_3	Tipo de revestimento da caçada ?	Concreto	10
P_4	Existencia de Buracos ?	Nenhum	10
P_5	Condições Gerais do Piso e meio-fio da calçada ?	Ótimo(a)	10
P_6	Presença de desniveis ?	Nenhum	10
P_7	Tem rebaixamento de calçada para Pedestre ?	Sim	9
P_8	Possui piso tátil ao longo da Calçada ?	Sim	-
P_9	A calçada Possui Rebaixamento de Veiculos correto ?	Não	0
P_10	Existencia de altura livre menor que 2,10 m ?	Sim	-
P_11	O Passeio está no padrao da SMPU ?	Sim	5
P_12	A testada possui prática de estacionamento sobre o passeio ?	Não	10
P_13	Existe algum dispositivo de Drenagem sobre a calçada ?	Não	0
P_14	Existe PED em frente a testada ?	Não	-
P_15	Existe FTP em frente a testada ?	Não	-
P_16	Classificação geral da calçada pelo pesquisador.	Ótimo(a)	10
