# Lote 4 - Rota: Contorno

| Diagnóstico da Calçada | Qualidade do Serviço | |
| Endereço: Av.Contorno, 7213 | 65 | C |
| Data do Registro: 31/10/2019 16:12:33 | | |

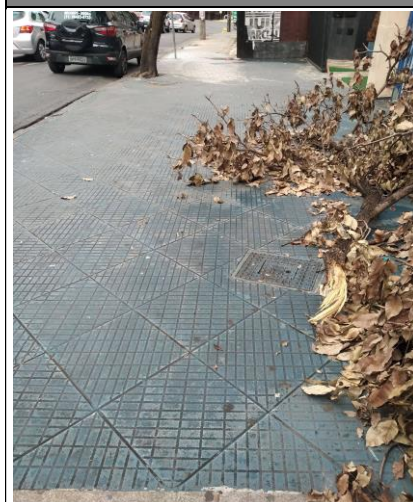
## Foto Geral

| ID | Itens Avaliados | Respostas | Nota |
|---|---|---|---|
| P_3 | Tipo de revestimento da calçada ? | Outro | 0 |
| P_4 | Existência de Buracos ? | Poucos | 5 |
| P_9 | A calçada Possui Rebaixamento de Veículos correto ? | Não | 0 |
| P_11 | O Passeio está no padrão da SMPU ? | Não | 0 |
| P_13 | Existe algum dispositivo de Drenagem sobre a calçada ? | Não | 0 |
