# Lote 1 - Rota: Noroeste

**FRATAR**  
ENGENHARIA CONSULTIVA

| Diagnóstico da Calçada | Qualidade do Serviço | |
| Endereço: Av. Ivaí, 197 | 65 | C |

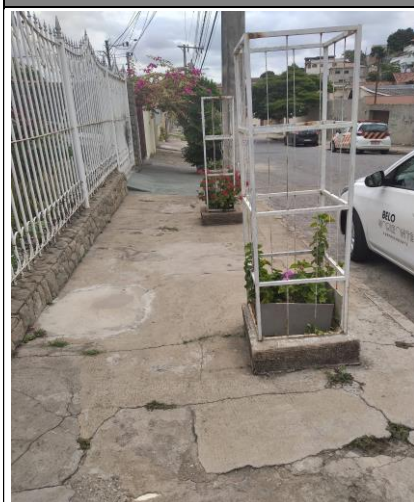
## Foto Geral

| ID | Itens Avaliados | Respostas | Nota |
|---|---|---|---|
| P_4 | Existência de Buracos ? | Poucos | 5 |
| P_5 | Condições Gerais do Piso e meio-fio da calçada ? | Regular | 5 |
| P_9 | A calçada Possui Rebaixamento de Veículos correto ? | Não | 0 |
| P_11 | O Passeio está no padrão da SMPU ? | Não | 0 |
| P_16 | Classificação geral da calçada pelo pesquisador. | Regular | 5 |
