Diagnóstico da Calçada	Qualidade do Serviço	
Endereço: Av. Cristovão Colombo, 607 Data do Registro: 02/11/2019 12:19:50 Num. Lote CTM: 10064001095	51	C

Lote 5 - Rota: Sul

FRATAR
ENGENHARIA CONSULTIVA

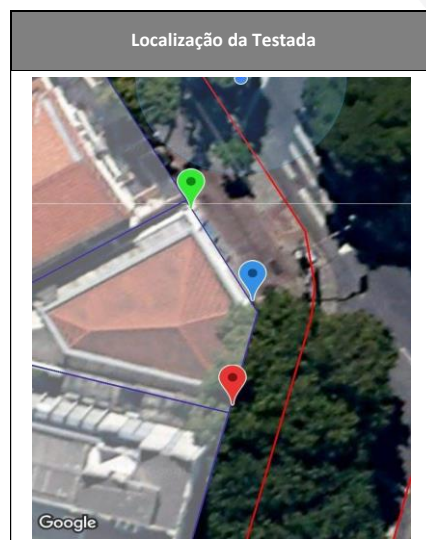
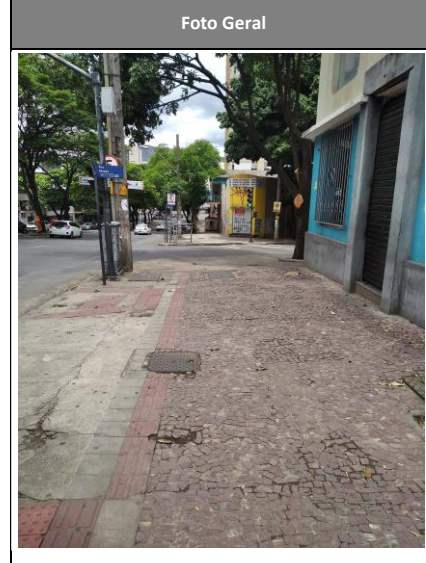
ID	Itens Avaliados	Respostas	Nota
P_1	O Mobiliário urbano está dentro da faixa de serviço de 70 cm ?	Sim	-
P_2	Qual a largura livre do Passeio ?	Acima de 1.50 m	10
P_3	Tipo de revestimento da calçada ?	Pedra Portuguesa	8
P_4	Existência de Buracos ?	Poucos	5
P_5	Condições Gerais do Piso e meio-fio da calçada ?	Péssimo	0
P_6	Presença de desníveis ?	Nenhum	10
P_7	Tem rebaixamento de calçada para Pedestre ?	Sim	10
P_8	Possui piso tátil ao longo da Calçada ?	Sim	-
P_9	A calçada Possui Rebaixamento de Veículos correto ?	N.A	0
P_10	Existência de altura livre menor que 2,10 m ?	Não	-
P_11	O Passeio está no padrão da SMPU ?	Não	0
P_12	A testada possui prática de estacionamento sobre o passeio ?	Não	10
P_13	Existe algum dispositivo de Drenagem sobre a calçada ?	Não	0
P_14	Existe PED em frente a testada ?	Não	-
P_15	Existe FTP em frente a testada ?	Sim	-
P_16	Classificação geral da calçada pelo pesquisador.	Ruim	5
