# Lote 1 - Rota: Noroeste

**FRATAR**  
ENGENHARIA CONSULTIVA

| Diagnóstico da Calçada | Qualidade do Serviço | |
| Endereço: Av. Brigadeiro Eduardo Gomes, 380 | 80 | B |

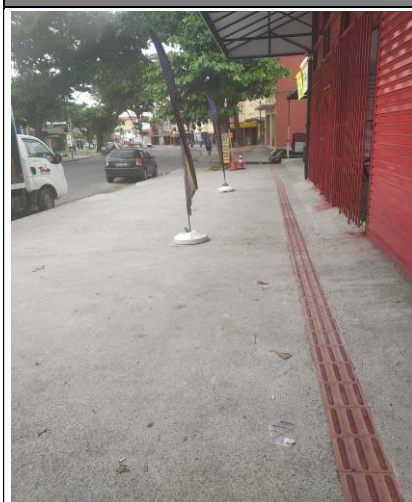
## Foto Geral

| ID | Itens Avaliados | Respostas | Nota |
|---|---|---|---|
| P_16 | Classificação geral da calçada pelo pesquisador. | Ótimo(a) | 10 |

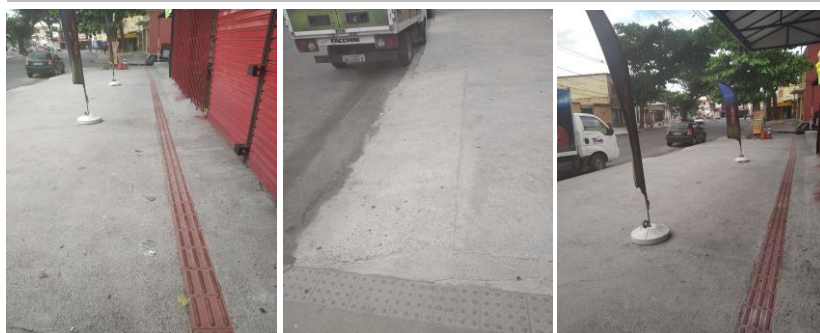
## Fotos Complementares - Detalhes do Passeio

| ID | Itens Avaliados | Respostas | Nota |
|---|---|---|---|
| P_9 | A calçada Possui Rebaixamento de Veículos correto ? | Não | 0 |
| P_11 | O Passeio está no padrão da SMPU ? | Não | 0 |

| ID | Itens Avaliados | Respostas | Nota |
|---|---|---|---|
| P_8_1 | O piso tátil está no eixo da faixa livre ? | Não | 0 |
| P_8_2 | Se tem uma leve mudança de direção está conforme a norma ? | Não | 0 |
