Lote 5 - Rota: Afonso Pena

Diagnóstico da Calçada		Qualidade do Serviço	
Endereço: Av. Afonso Pena, 1537			
Data do Registro: 01/11/2019 13:49:59		78	B
Num. Lote CTM: 10325700075

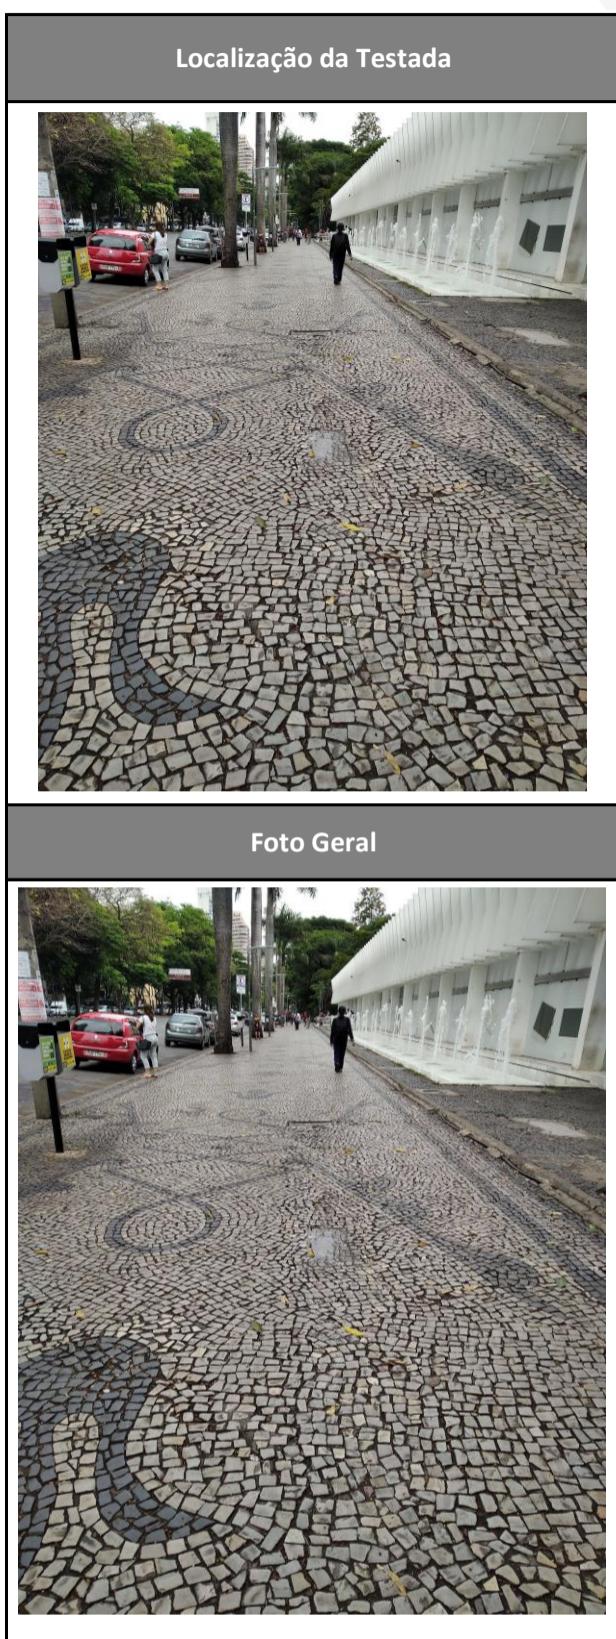
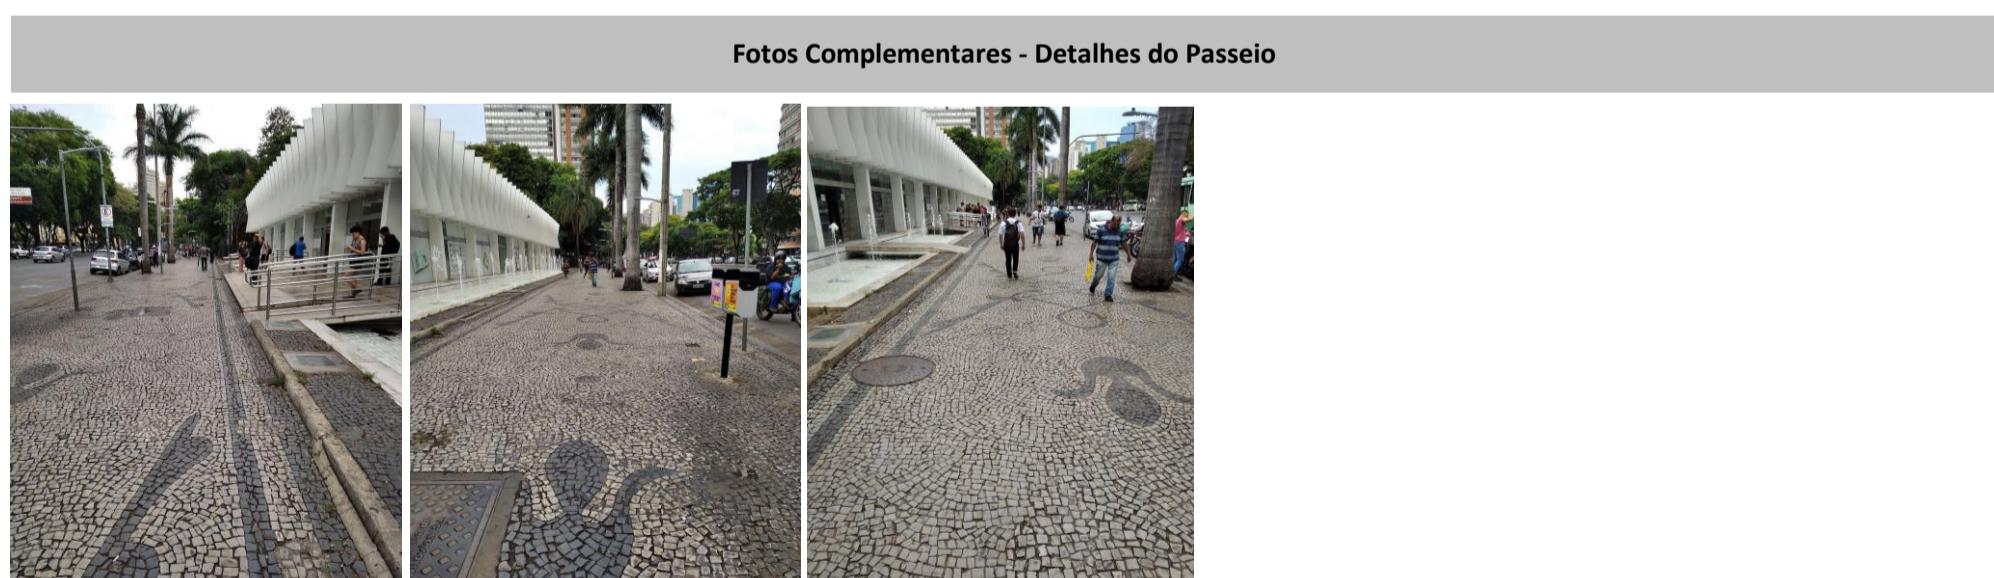
ID	Itens Avaliados	Respostas	Nota
P_1	O Mobiliário urbano está dentro da faixa de serviço de 70 cm ?	Sim	-
P_2	Qual a largura livre do Passeio ?	Acima de 1.50 m	10
P_3	Tipo de revestimento da calçada ?	Pedra Portuguesa	8
P_4	Existência de Buracos ?	Nenhum	10
P_5	Condições Gerais do Piso e meio-fio da calçada ?	Ótimo(a)	10
P_6	Presença de desniveis ?	Nenhum	10
P_7	Tem rebaixamento de calçada para Pedestre ?	Não	8
P_8	Possui piso tátil ao longo da Calçada ?	Não	-
P_9	A calçada Possui Rebaixamento de Veículos correto ?	N.A	0
P_10	Existência de altura livre menor que 2,10 m ?	Não	-
P_11	O Passeio está no padrão da SMPU ?	Não	0
P_12	A testada possui prática de estacionamento sobre o passeio ?	Não	10
P_13	Existe algum dispositivo de Drenagem sobre a calçada ?	Não	0
P_14	Existe PED em frente a testada ?	Não	-
P_15	Existe FTP em frente a testada ?	Não	-
P_16	Classificação geral da calçada pelo pesquisador.	Ótimo(a)	10
