# Lote 5 - Rota: Afonso Pena

| Diagnóstico da Calçada | Qualidade do Serviço | |
| Endereço: Av. Afonso Pena, 3745 | 82 | B |
| Num. Lote CTM: 80608000050 | | |

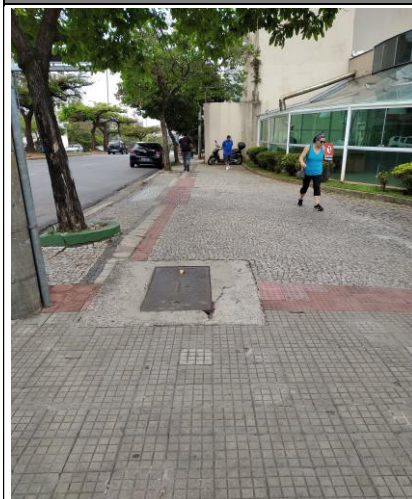
Foto Geral

| ID | Itens Avaliados | Respostas | Nota |
|---|---|---|---|
| P_2 | Qual a largura livre do Passeio ? | Entre 0.80 m e 1.20 m | 10 |
| P_3 | Tipo de revestimento da calçada ? | Pedra Portuguesa | 8 |
| P_5 | Condições Gerais do Piso e meio-fio da calçada ? | Ótimo(a) | 10 |
| P_11 | O Passeio está no padrão da SMPU ? | Não | 0 |
| P_16 | Classificação geral da calçada pelo pesquisador. | Ótimo(a) | 10 |
