# Lote 1 - Rota: Padre Pedro Pinto

**FRATAR**  
ENGENHARIA CONSULTIVA

| Diagnóstico da Calçada | Qualidade do Serviço | |
|---|---|---|
| Endereço: Rua Padre Pedro Pinto, 933 | 52 | C |
| Data do Registro: 22/11/2019 09:54:30 | | |

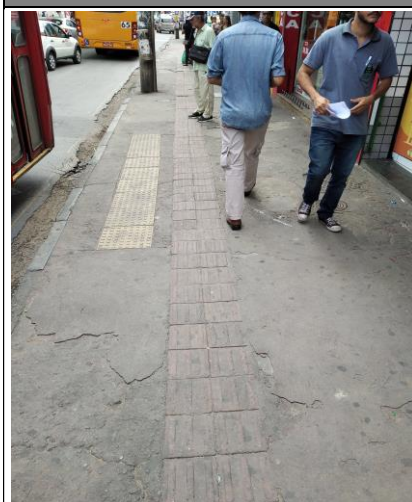
## Foto Geral

| ID | Itens Avaliados | Respostas | Nota |
|---|---|---|---|
| P_5 | Condições Gerais do Piso e meio-fio da calçada ? | Péssimo | 0 |
| P_16 | Classificação geral da calçada pelo pesquisador. | Ruim | 0 |

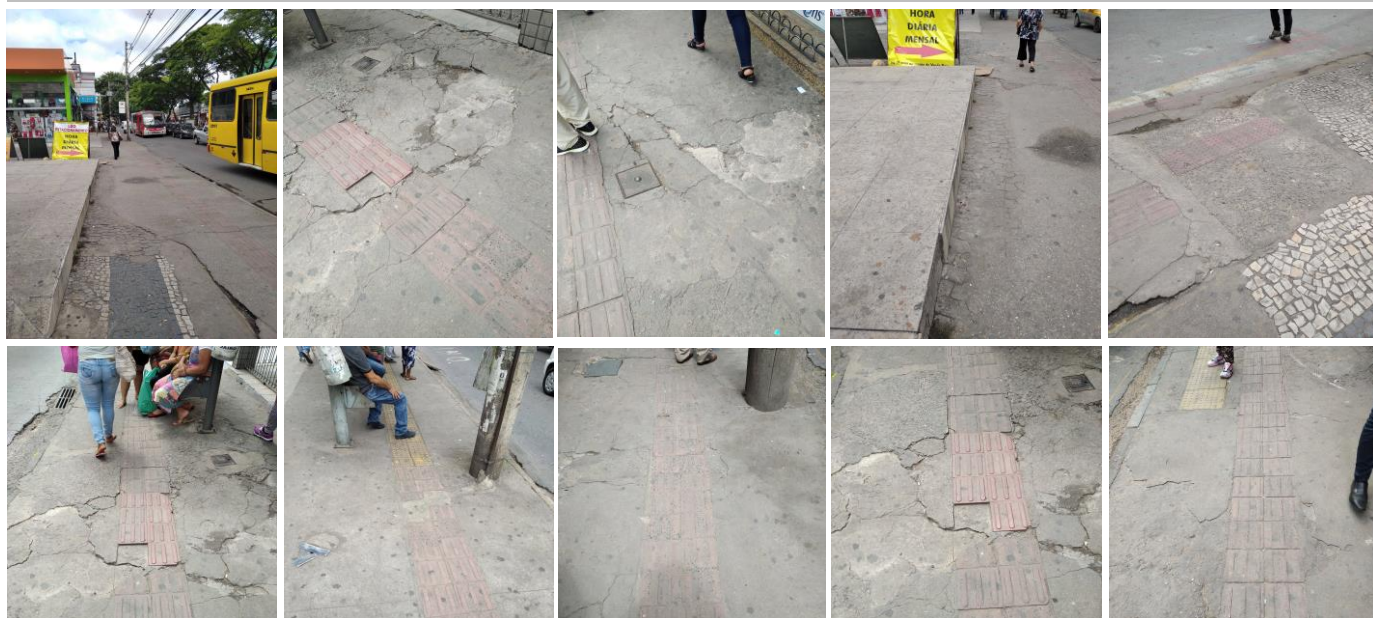
## Fotos Complementares - Detalhes do Passeio

| ID | Itens Avaliados | Respostas | Nota |
|---|---|---|---|
| P_4 | Existência de Buracos ? | Poucos | 5 |
| P_9 | A calçada Possui Rebaixamento de Veículos correto ? | Não | 0 |
| P_11 | O Passeio está no padrão da SMPU ? | Não | 0 |

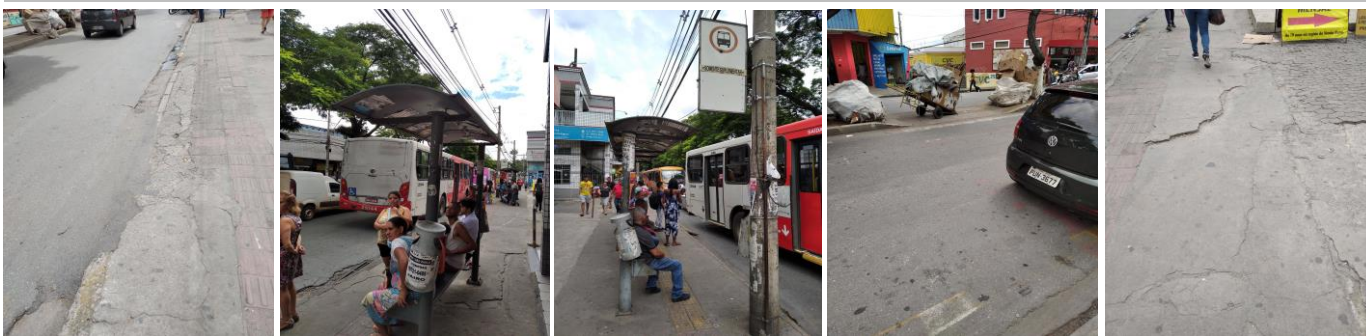
### Fotos Complementares - Detalhes do Passeio

| ID | Itens Avaliados | Respostas | Nota |
|---|---|---|---|
| P_7_1_2 | Se for do Tipo 1, O rebaixo tem abas conforme a norma ? | Não | -1 |
| P_7_3 | O rebaixo possui piso tátil ? | Tem só piso de alerta | -1 |
| P_7_3_1 | O piso tátil de alerta e direcional do rebaixo está conforme a norma ? | Não | -1 |
| P_8_8 | O piso tátil está em boas condições aparentes? | Não | 0 |
