# Lote 4 - Rota: Raja Gabágia

**FRATAR**  
ENGENHARIA CONSULTIVA

| Diagnóstico da Calçada | Qualidade do Serviço | |
| Endereço: Av. Álvares Cabral, 950 | 43 | D |

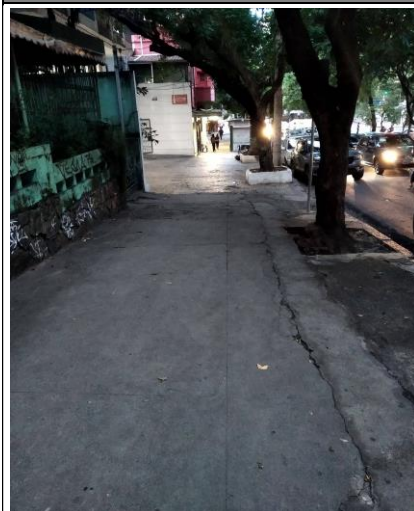
## Foto Geral

| ID | Itens Avaliados | Respostas | Nota |
|---|---|---|---|
| P_5 | Condições Gerais do Piso e meio-fio da calçada ? | Péssimo | 0 |
| P_6 | Presença de desníveis ? | Severo | 0 |
| P_16 | Classificação geral da calçada pelo pesquisador. | Ruim | 0 |

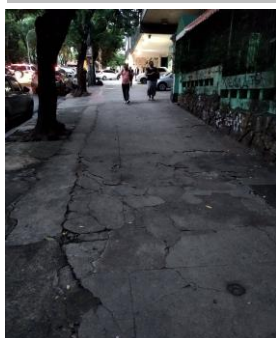
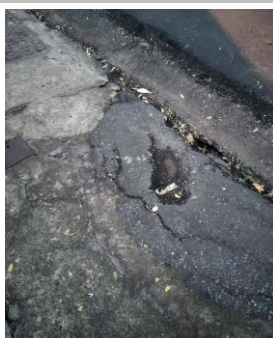
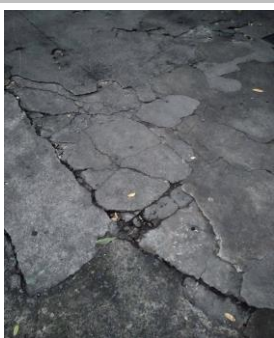
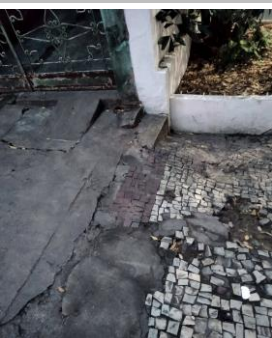
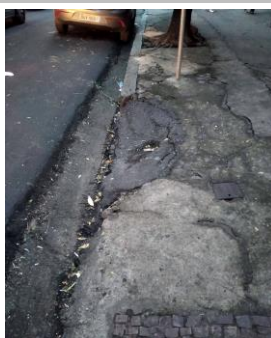
## Fotos Complementares - Detalhes do Passeio

| ID | Itens Avaliados | Respostas | Nota |
|---|---|---|---|
| P_4 | Existência de Buracos ? | Poucos | 5 |
