# Lote 5 - Rota: Afonso Pena

**FRATAR**  
ENGENHARIA CONSULTIVA

| Diagnóstico da Calçada | Qualidade do Serviço | |
| Endereço: Rua Rio Grande do Norte, 1473 | 88 | B |

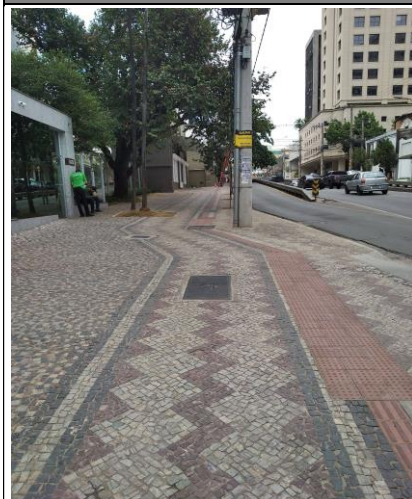
Foto Geral

| ID | Itens Avaliados | Respostas | Nota |
|---|---|---|---|
| P_16 | Classificação geral da calçada pelo pesquisador. | Ótimo(a) | 10 |
