# Lote 3 - Rota: Antônio Carlos II

**FRATAR**  
ENGENHARIA CONSULTIVA

| Diagnóstico da Calçada | Qualidade do Serviço | |
| Endereço: Av. Portugal, 931 | 83 | B |

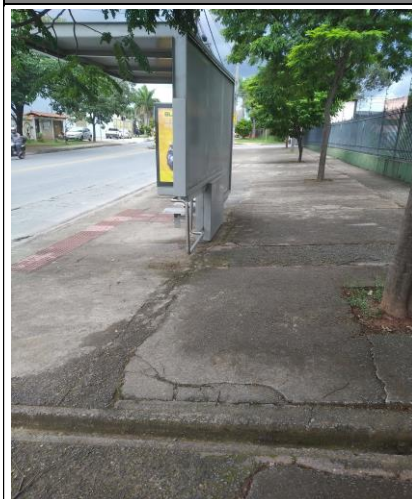
Foto Geral

| ID | Itens Avaliados | Respostas | Nota |
|---|---|---|---|
| P_16 | Classificação geral da calçada pelo pesquisador. | Ótimo(a) | 10 |

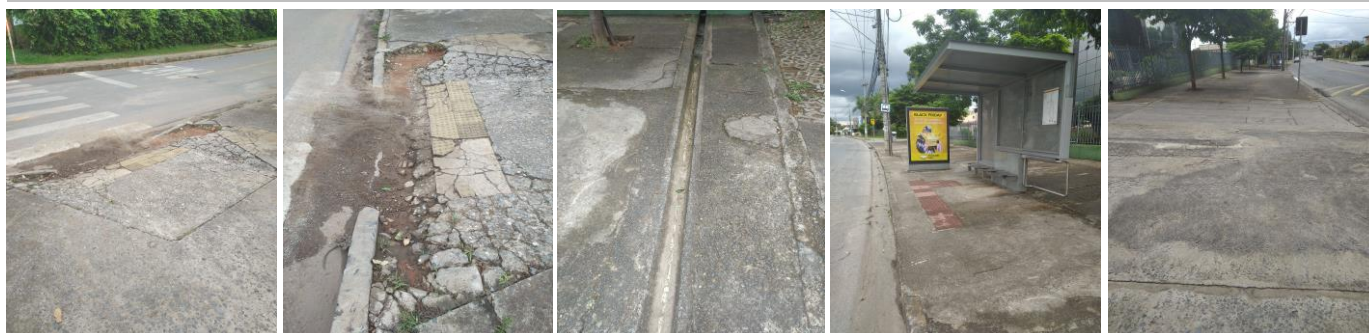
Fotos Complementares - Detalhes do Passeio

| ID | Itens Avaliados | Respostas | Nota |
|---|---|---|---|
| P_7_1_2 | Se for do Tipo 1, O rebaixo tem abas conforme a norma ? | Não | -1 |
| P_7_3 | O rebaixo possui piso tátil ? | Não tem nenhum | -1 |
| P_13_2 | Dispositivo de Drenagem oferece risco para caminamento seguro de pedestre? | Sim | -5 |
