# Lote 1 - Rota: Carlos Luz

| Diagnóstico da Calçada | Qualidade do Serviço | |
| Endereço: Rua Sena Madureira, s/nº | 66 | C |
| Num. Lote CTM: 140766300010 | | |

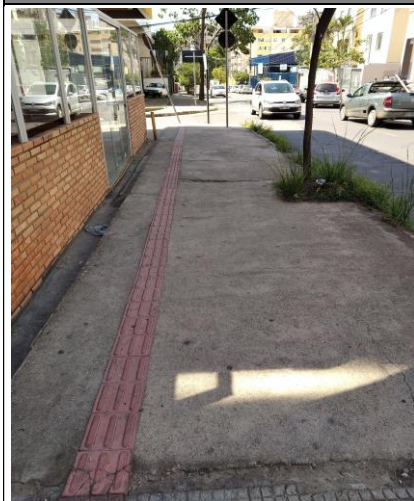
Foto Geral

| ID | Itens Avaliados | Respostas | Nota |
|---|---|---|---|
| P_4 | Existência de Buracos ? | Poucos | 5 |
| P_5 | Condições Gerais do Piso e meio-fio da calçada ? | Regular | 5 |
| P_11 | O Passeio está no padrão da SMPU ? | Não | 0 |
| P_13 | Existe algum dispositivo de Drenagem sobre a calçada ? | Sim | 0 |
| P_16 | Classificação geral da calçada pelo pesquisador. | Ótimo(a) | 10 |

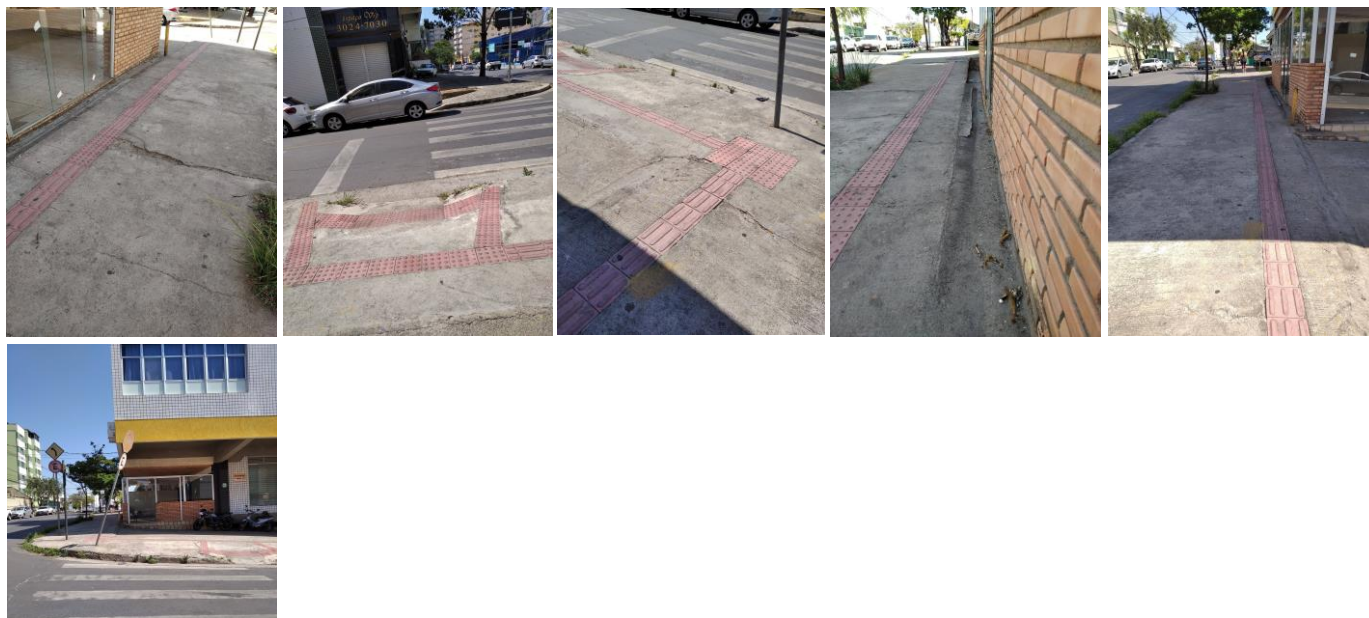
Fotos Complementares - Detalhes do Passeio

| ID | Itens Avaliados | Respostas | Nota |
|---|---|---|---|
| P_7_1_2 | Se for do Tipo 1, O rebaixo tem abas conforme a norma ? | Não | -1 |
| P_7_3 | O rebaixo possui piso tátil ? | Tem só piso de alerta | -1 |
| P_13_1 | Dispositivo de Drenagem está devidamente instalado e bem conservado? | Não | -3 |
| P_13_2 | Dispositivo de Drenagem oferece risco para caminamento seguro de pedestre? | Sim | -5 |
