# Lote 5 - Rota: Afonso Pena

**FRATAR**  
ENGENHARIA CONSULTIVA

| Diagnóstico da Calçada | Qualidade do Serviço | |
| Endereço: Av. Afonso Pena, 4251 | 86 | B |

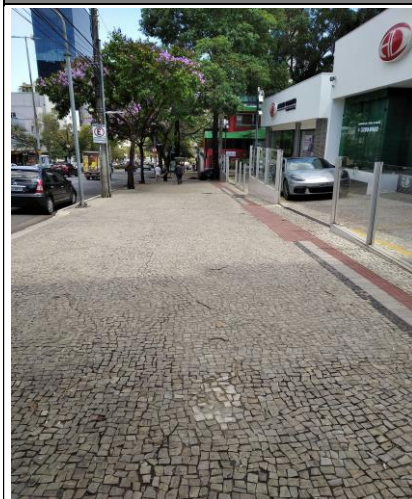
## Foto Geral

| ID | Itens Avaliados | Respostas | Nota |
|---|---|---|---|
| P_16 | Classificação geral da calçada pelo pesquisador. | Ótimo(a) | 10 |
