# Lote 4 - Rota: Contorno

**FRATAR**  
ENGENHARIA CONSULTIVA

| Diagnóstico da Calçada | Qualidade do Serviço | |
|---|---|---|
| Endereço: Av.Contorno, 5571 | 60 | C |
| Data do Registro: 05/11/2019 12:20:25 | | |

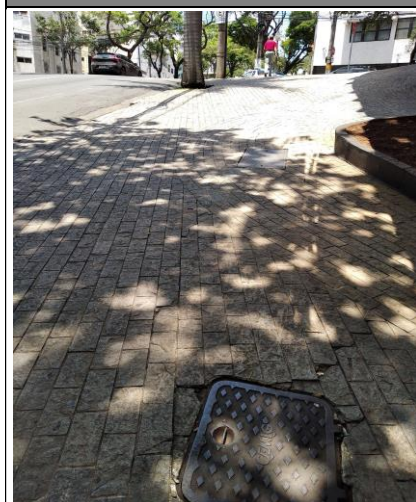
## Foto Geral

| ID | Itens Avaliados | Respostas | Nota |
|---|---|---|---|
| P_6 | Presença de desníveis ? | Severo | 0 |
| P_7 | Tem rebaixamento de calçada para Pedestre ? | Não, mas deveria ter. | 0 |
| P_11 | O Passeio está no padrão da SMPU ? | Não | 0 |
