# Lote 1 - Rota: Noroeste

**FRATAR**  
ENGENHARIA CONSULTIVA

| Diagnóstico da Calçada | Qualidade do Serviço | |
| Endereço: Av. Ivaí, 114 | 46 | D |

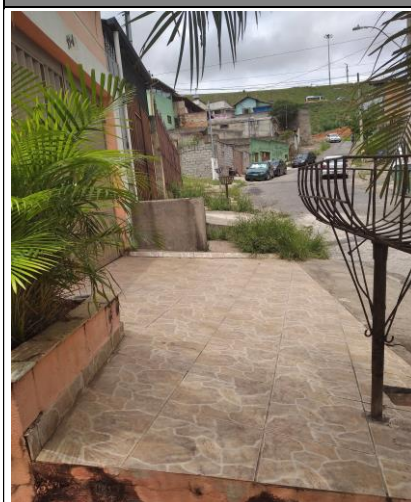
Foto Geral

| ID | Itens Avaliados | Respostas | Nota |
|---|---|---|---|
| P_5 | Condições Gerais do Piso e meio-fio da calçada ? | Regular | 5 |
| P_6 | Presença de desníveis ? | Severo | 0 |
| P_16 | Classificação geral da calçada pelo pesquisador. | Regular | 5 |
